Analyse de la trajectoire du Vol MH370

**Analyse technique et aéronautique depuis le décollage
jusqu'à la fin du vol**

Patrick Blelly, Commandant de bord (r) et Jean-Luc Marchand, Ingénieur

Version 2(Fr) – 15 février 2023 – mise à jour 2 mars 2023

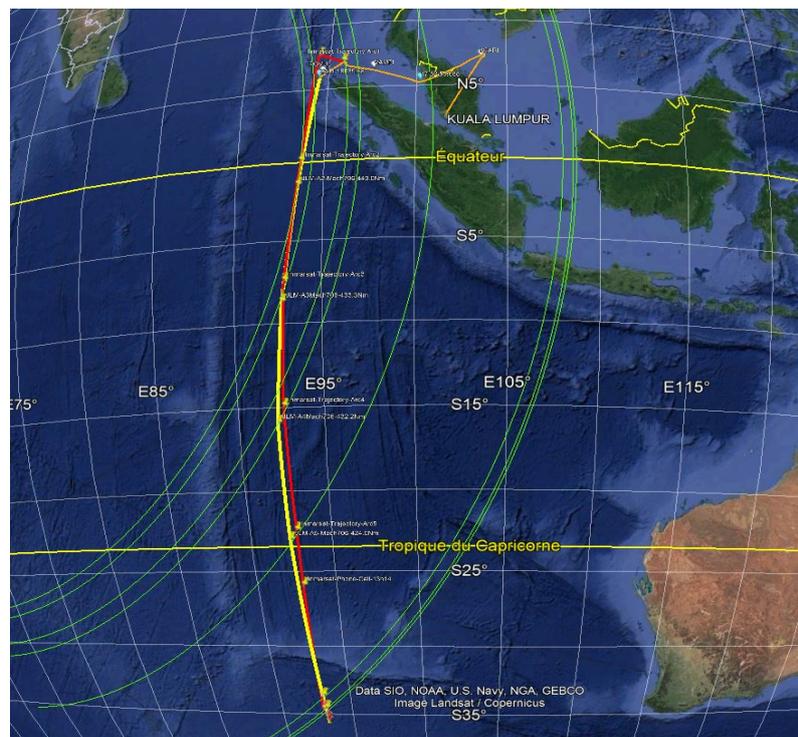
Figure 1: Trajectoire inconnue reconstruite (jaune) et exemple d'Inmarsat (rouge)

1. La trajectoire inconnue reconstruite est une ligne presque droite, en suivant une route magnétique initiale à 188° puis à 178°. Elle est assez similaire à l'exemple d'Inmarsat publié dans le rapport « The Search for MH370 » [3]. La Figure 1 ci-dessous permet de comparer la trajectoire reconstruite en jaune avec l'exemple d'Inmarsat en rouge.
2. Le point de « perte de contact » identifié par Inmarsat est très proche de notre trajectoire reconstruite et coïncide bien avec notre estimation de l'endroit où le deuxième moteur a été arrêté volontairement (cf. Figure 3).

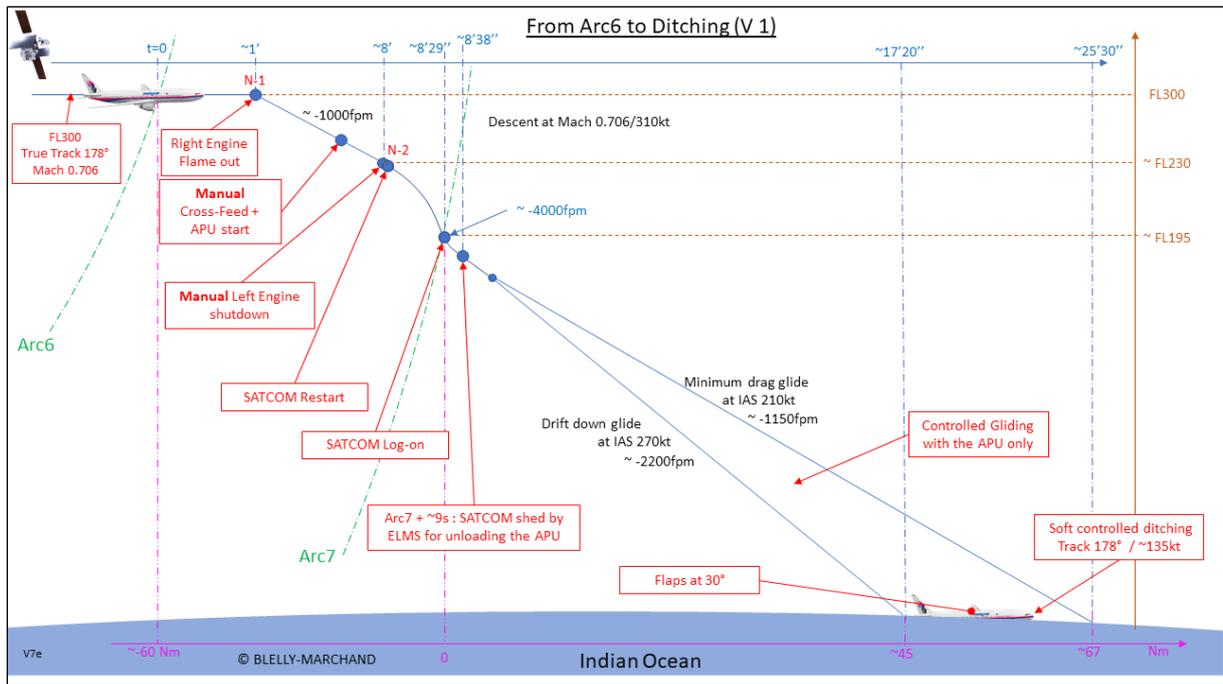
Figure 2: Scénario 1 de la probable descente finale du MH370 avec un vol plané

4. Pour la fin du vol, deux scénarios possibles légèrement différents ont été élaborés. Tous deux comprennent une phase en plané, avec un amerrissage final contrôlé produisant peu de débris. Le scénario « V1 » est illustré à la Figure 2.

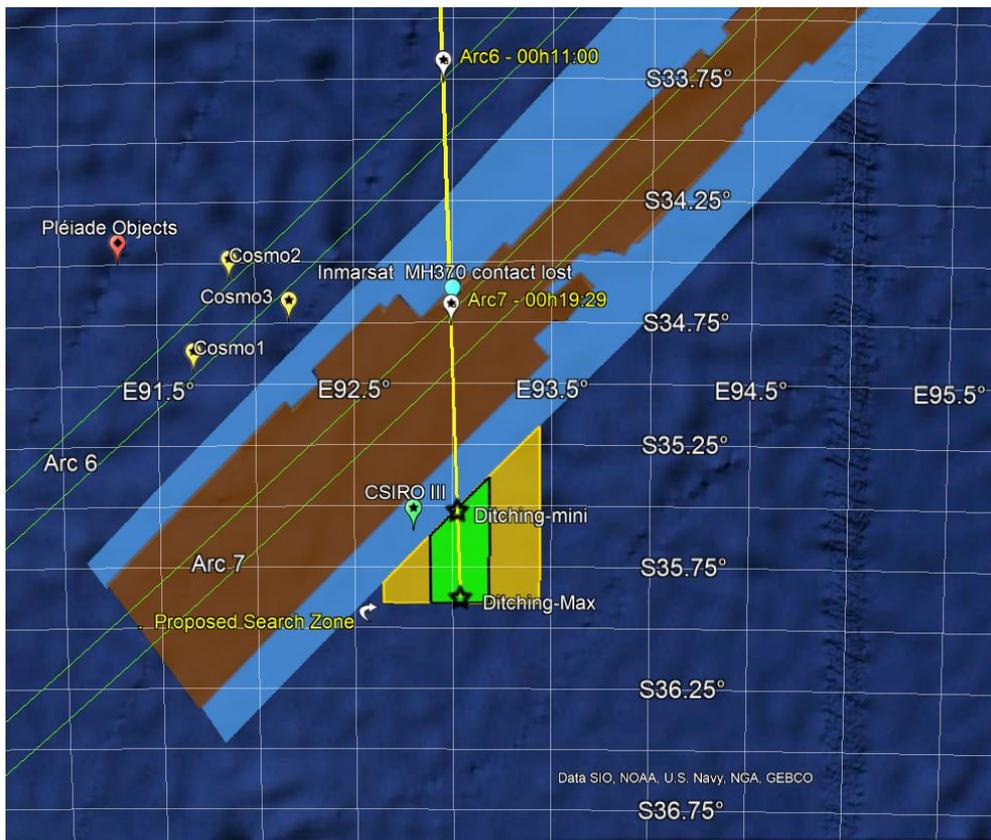
Figure 3: Zone de recherche proposée (en vert, ~350 Nm2) et point d'impact estimé du CSIRO III

5. A partir de ces scénarios, une zone est proposée pour une nouvelle recherche de l'épave (zone verte sur la Figure 3). Elle étend la zone déjà fouillée en 2018 vers le sud d'environ 25Nm. Sa largeur est de ~15Nm environ. La durée estimée pour fouiller cette zone de ~350Nm² est d'environ 5 jours selon les informations récentes fournies par Ocean Infinity qui a été la dernière entreprise à effectuer des recherches en mer en 2018.

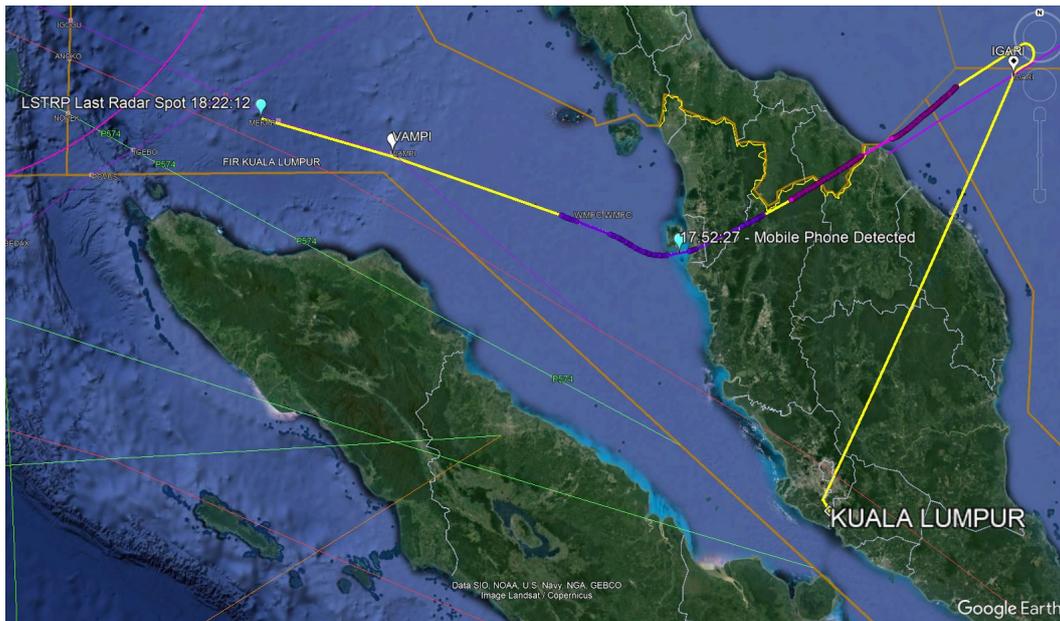
Figure 4: Trajectoire connue du vol MH370 depuis Kuala Lumpur jusqu'au dernier spot radar à 18h22 UTC

1. L'étape entre le décollage à Kuala Lumpur et le point de navigation IGARI a été effectuée conformément au plan de vol déposé comme la montre la Figure 4. Certaines autorisations supplémentaires ont été accordées au pilote, comme par exemple une route plus directe vers le point de navigation IGARI ou un niveau de vol final au FL350 (≈ 35000 pieds) au-dessus de celui demandé à l'origine.
2. Au travers du point de navigation IGARI, le transpondeur a été mis manuellement en veille faisant disparaître l'avion sur l'écran des contrôleurs aériens civils. De plus, le léger virage en cours à droite vers le point de navigation BITOD a été interrompu suivi de peu par un demi-tour vers la gauche.

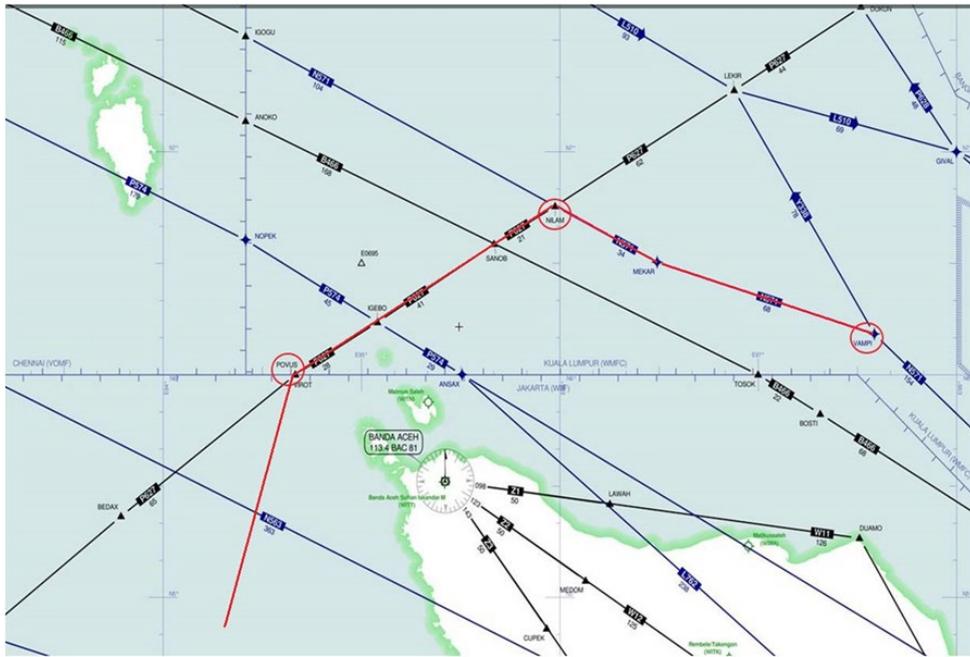
Figure 5: Intention de vol après le point de navigation VAMPI pour contourner Sumatra sans attirer l'attention de l'ATC

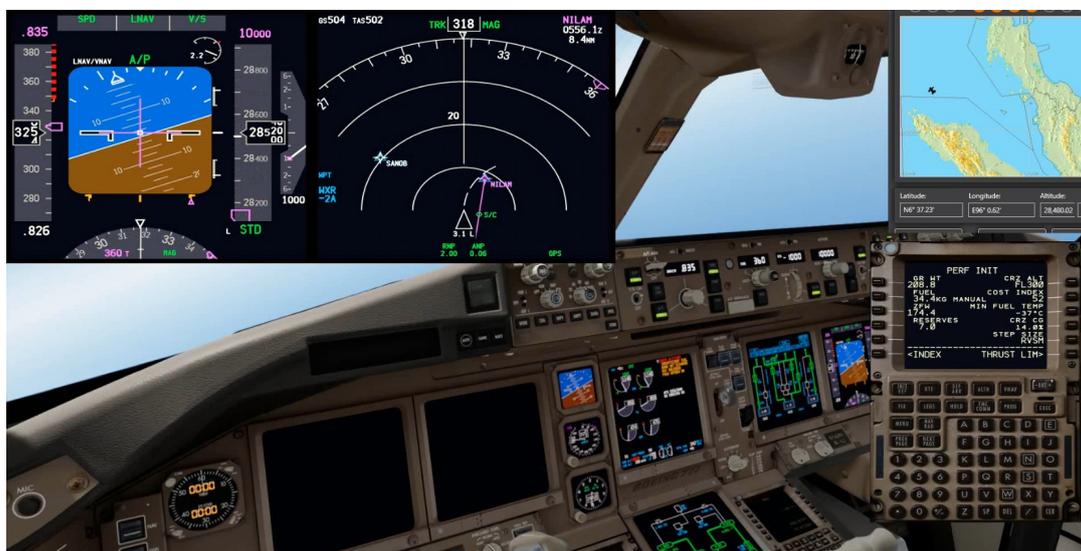
Figure 6: Virage vers le point de navigation NILAM après le rétablissement de l'alimentation électrique

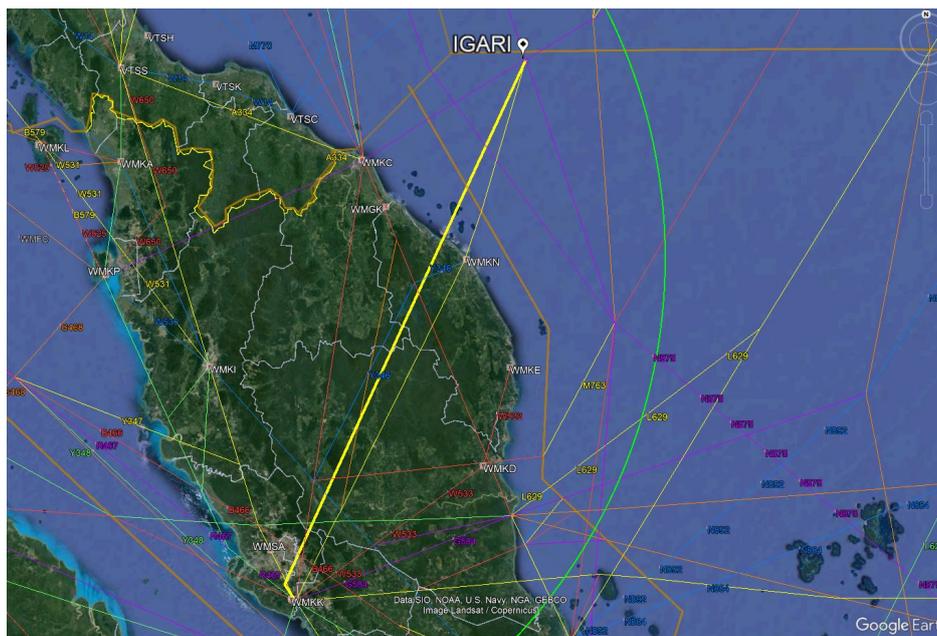
Figure 8: Trajectoire parfaitement connue du MH370 de Kuala Lumpur jusqu'au travers du point de navigation IGARI

La trajectoire est parfaitement connue jusqu'à ce moment-là, elle est illustrée en jaune sur Figure 8.

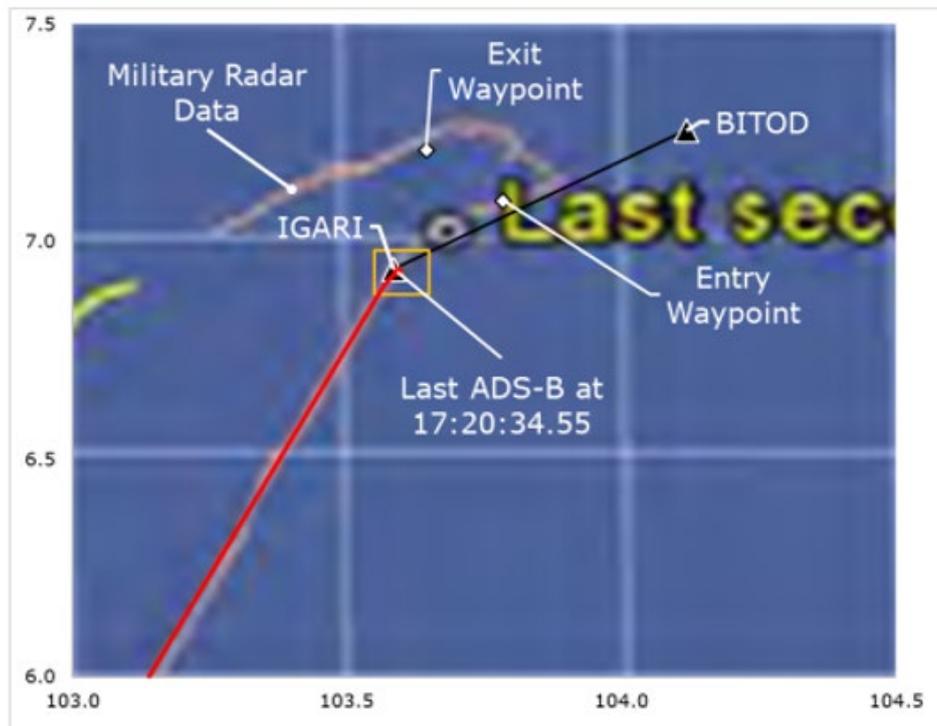
Figure 9 : Suivi radar primaire militaire pendant le demi-tour entre les points de navigation IGARI et BITOD

Les données uniques disponibles de ce virage sont fournies à la page 3 du rapport australien [4] par une image à très basse résolution illustrant la trajectoire radar, et dessinée sur une carte GoogleEarth. La Figure 9 présente un zoom de cette image montrant l'avion passant par le travers du point IGARI jusqu'à la fin de son demi-tour en direction de Kota Bharu. Quelques éléments clés supplémentaires pour l'analyse ont également été ajoutés sur cette image. Malheureusement à ce jour, les autorités militaires et civiles n'ont publié officiellement aucune donnée radar primaire.

La source unique d'information sur la trajectoire réelle de l'avion au point IGARI et juste après est fournie à la page 3 du rapport australien [4] par une image à basse résolution reproduite à la Figure 9.

Dans cette unique image, la position de l'avion - telle qu'acquise et prévue par le radar - est représentée par des points successifs flous quasi-blanc. Ce tracé présente un angle pointu irréaliste et impossible à piloter pour un avion de cette masse (≈ 216 tonnes). Cette forme est due à l'algorithme de « coasting » (c'est-à-dire prédictif) du système de poursuite radar, qui a probablement reçu des échos de mauvaise qualité de l'avion à ce moment-là - ou même en a perdu - probablement parce qu'il était à la limite ou hors de portée du radar (cf. Figure 10). Le radar a donc extrapolé la trajectoire en fonction des derniers échos fiables et également de la connaissance a priori qu'il avait du « prochain point de navigation BITOD » grâce au plan de vol déposé par l'ATC. A la réception des échos fiables suivants, la prédiction ne leur correspondait plus. Ainsi, l'algorithme a « sauté » et repris sa prédiction à partir de l'emplacement réel de l'avion tout juste remis à jour et a comblé le vide de la trajectoire avec des

lignes de jonction pour reconstruire une trajectoire continue qui en fait n'a pas réellement été suivie. Cela explique la forme étrange de la trajectoire avec un angle aussi aigu.

Ces résultats comparés à la géométrie de la trajectoire radar, nous ont conduits à une nouvelle analyse avec une nouvelle perspective considérant un début de demi-tour un peu plus précoce. Cela ferait du « point d'entrée » officiel un point simple à survoler au cours du virage (cf. Figure 9).

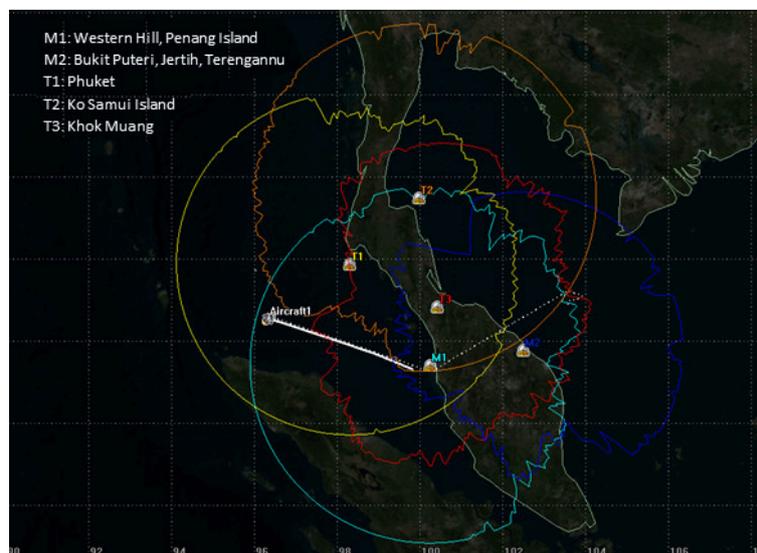
Figure 10: Portée des sites radar militaires pour un aéronef à 37 000 pieds (source B. Hall)

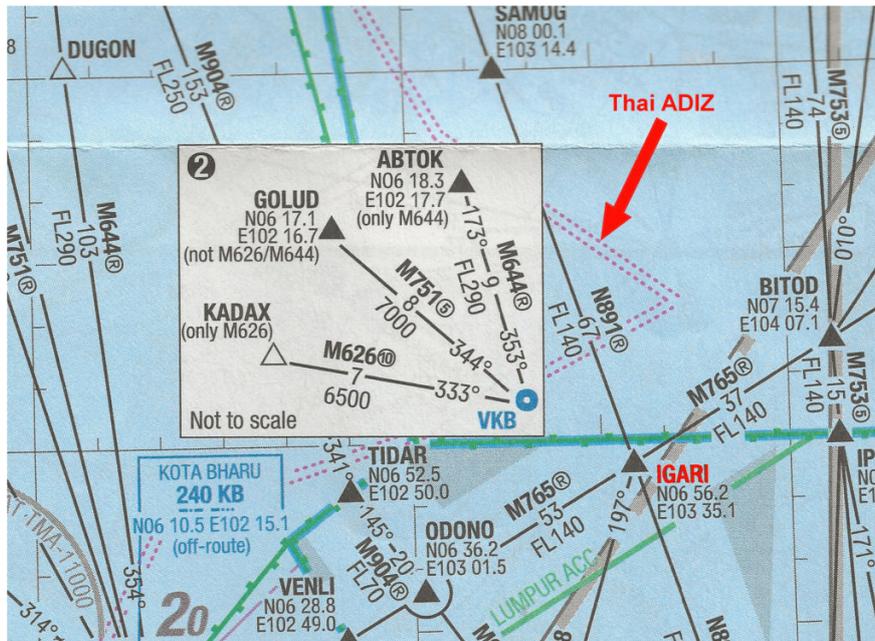
Figure 12 : Emplacement du point de navigation IGARI à ~18Nm au sud de la limite ADIZ Thaïlandaise (source: Carte aéronautique de Lido / Route Manual AS 14HL 20-04-2017)

Pour entrer dans l'ADIZ thaïlandaise, tout intrus doit satisfaire à des formalités spécifiques (plan de vol déposé ATC, alerte précoce et notamment disposer d'un transpondeur actif en état de marche, etc.) et se faire connaître à l'avance du contrôleur militaire thaïlandais avant d'entrer. Sa limite sud est située à environ 18 Nm au nord du point de navigation IGARI, comme l'illustre la Figure 12 par la double ligne violette pointillée et la flèche rouge.

La présence de cette limite impose une forte contrainte pour un pilote planifiant un demi-tour dans cette zone imposant un diamètre de virage inférieur à 18 Nm pour éviter d’attirer l’attention du contrôleur militaire thaïlandais. Le radar PSR militaire Thai Khok Muang (primary surveillance radar : radar militaire ne détectant que les échos des avions) couvre cette zone avec une sauvegarde potentielle d’un autre radar PSR, celui de l’île de Ko Samui.

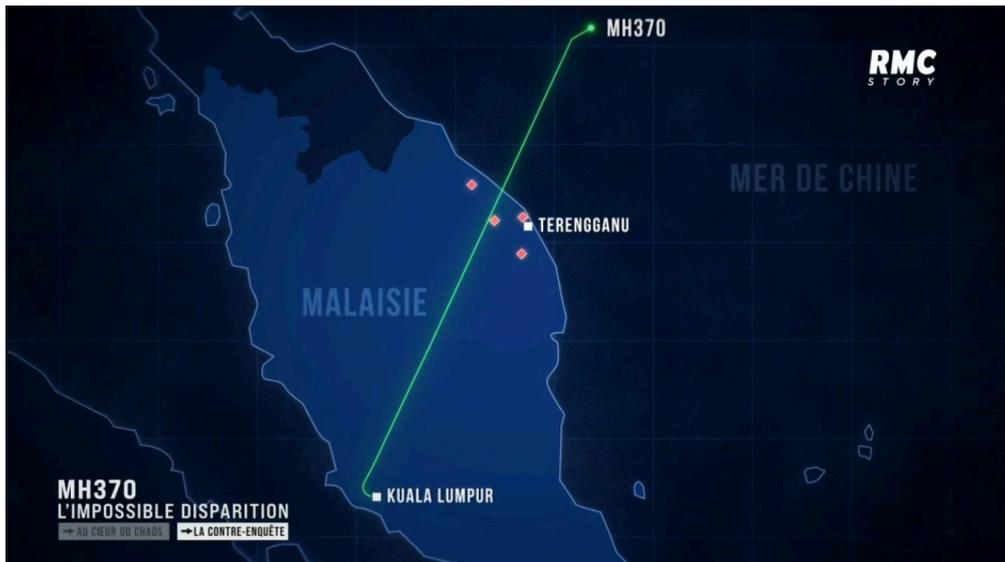
Figure 13: Stations de réception ADS-B (points rouges) lorsque l'avion a cessé de diffuser sa position (source IG et RMC Story Channel [14])

Grâce au Groupe indépendant (IG), les enregistrements des données ADS-B reçues à la station ATC malaisienne de Terengganu (cf. Figure 13) ont été rendus publics [6]. De plus, l’IG a clairement démontré que le transpondeur était passé manuellement et progressivement en veille (stand-by) avant la dernière transmission de données ADS-B qui a eu lieu à 17:20:34:55 UTC via un message n’incluant pas la valeur de l’altitude de l’avion.

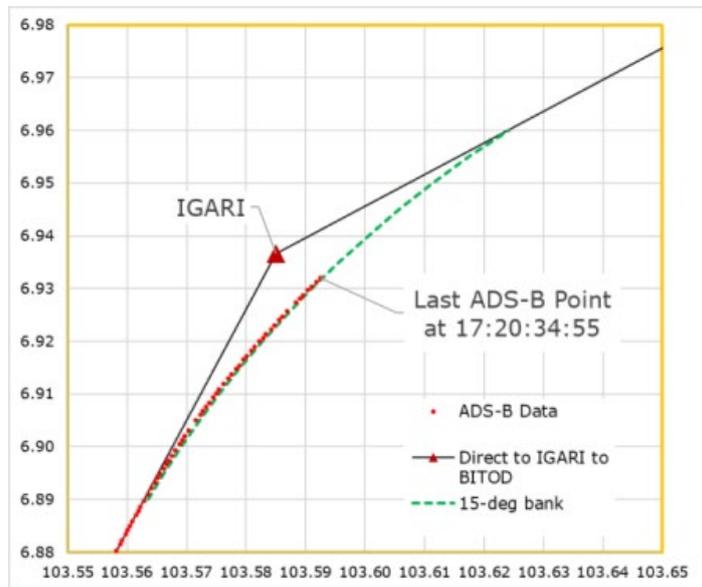
Figure 14: Position de l'aéronef lors de la transmission du dernier message ADS-B (source mh370.radiantphysics.com)

En se référant à la Figure 14 résultant de l'analyse des données ADS-B par l'IG [22] au point de navigation IGARI, le virage a commencé initialement comme une procédure normale de « survol » se dirigeant vers le prochain point de navigation BITOD sur la route M765 conformément au plan de vol déposé auprès de l'ATC. Au passage travers du point IGARI, le dernier message ADS-B a été envoyé à 17h20:34:55 UTC. Comme rappelé à la section 3.3.2.6 « Données ADS-B », il s'agissait du résultat

Si l'avion avait continué directement jusqu'au point de navigation suivant BITOD, sa trajectoire aurait été semblable à la trajectoire en pointillés vert de la Figure 14 et à la ligne jaune illustrée sur la Figure 15. Mais, en comparant cette trajectoire jaune extrapolée vers le point BITOD avec la trajectoire réelle enregistrée par le radar comme illustré en vert sur la Figure 15, un net dépassement du point IGARI est visible, avec un segment en ligne droite comme si le virage avait été interrompu dans sa course pendant quelques secondes avant de reprendre par la suite. La route suivie ressemble à une ligne brisée d'abord au cap $\sim 36^\circ$, puis avec un cap évolutif entre $\sim 63^\circ$ et $\sim 67^\circ$.

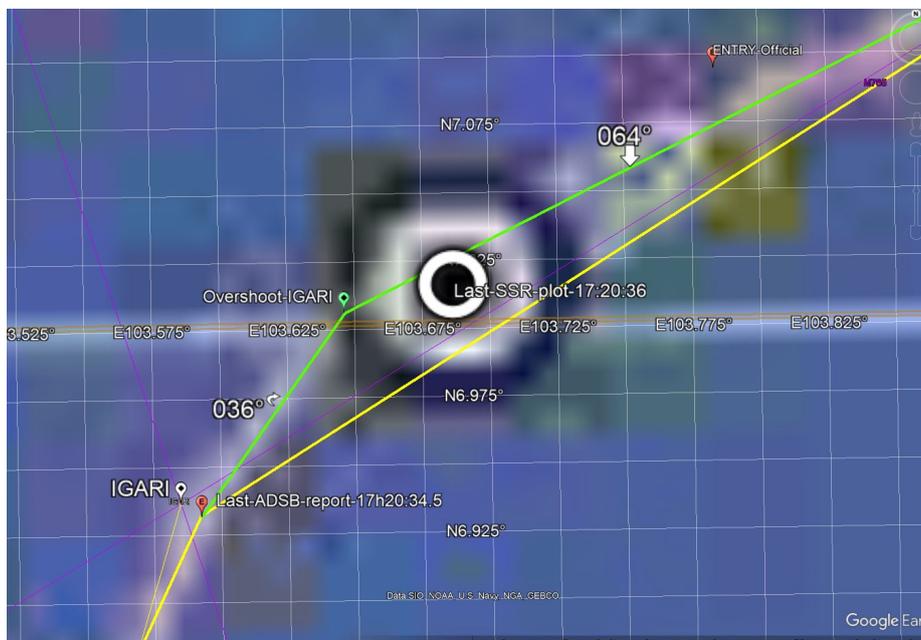
Figure 15: Trajectoire réelle selon les enregistrements radar affichant un net dépassement à l'IGARI

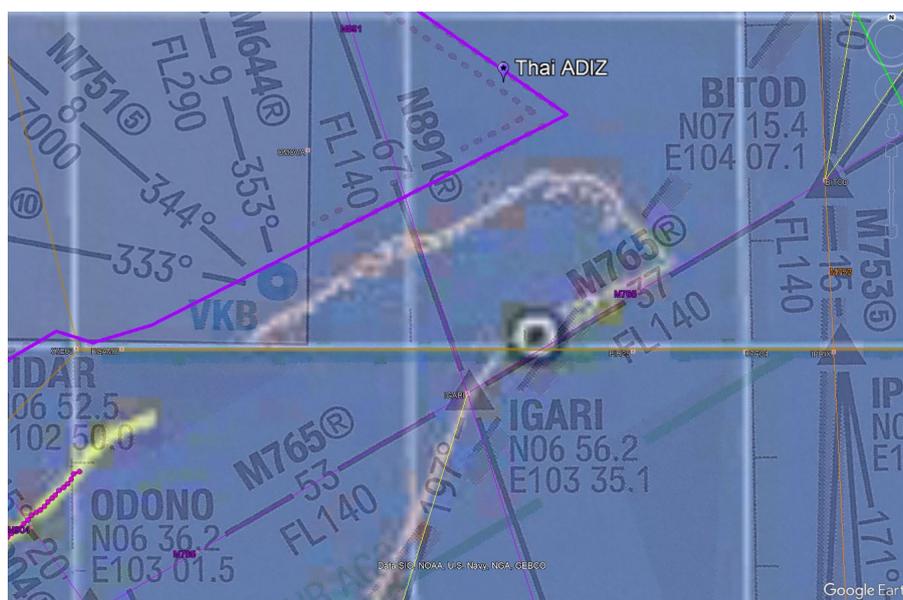
Figure 16: La trajectoire radar indique un virage très serré évitant la ADIZ militaire thaïlandaise

Lors de la mise à l'échelle et de la superposition de la Figure 9 sur la Figure 12, la raison la plus probable du demi-tour très serré apparaît clairement sur la Figure 16. Une manœuvre de virage assez difficile devait être exécutée pour rester à l'extérieur de l'ADIZ thaïlandaise et montrer un comportement comme si l'avion était toujours sous le contrôle aérien de la Malaisie. Les tracés radar indiquent une direction remarquablement parallèle à la frontière de l'ADIZ thaïlandaise.

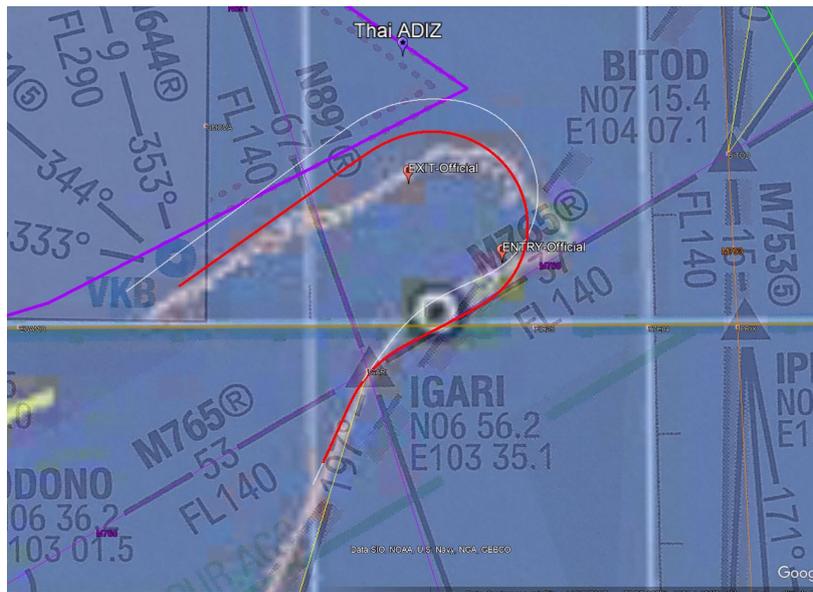
Figure 17: Simulations de demi-tour avec pilote automatique enclenché (inclinaison maximale à 25°)

Toutes les simulations ont démontré qu'avec le pilote automatique enclenché, le virage est alors effectué avec un angle de gîte maximum de 25° . De ce fait, soit la trajectoire empiète sur l'ADIZ thaïlandaise, soit elle passe très près de sa frontière à une distance inférieure à 2 Nm selon les conditions initiales. Deux exemples extrêmes sont fournis sur la Figure 17 illustrant ces résultats. La ligne rouge illustre la trajectoire simulée sur notre simulateur Prepar3D avec la fonction « full auto LNAV » avec un départ sur la route M765, tandis que la ligne blanche a été simulée avec le pilote

automatique utilisant la fonction track/heading (route ou cap) sur la trajectoire réelle de l'avion, avant et pendant le virage.

En outre, la Figure 17 illustre l'impossibilité de survoler à la fois le point d'entrée officiel et le point de sortie dans les 2min10s mesurées et documentés dans le rapport officiel malaisien [2].

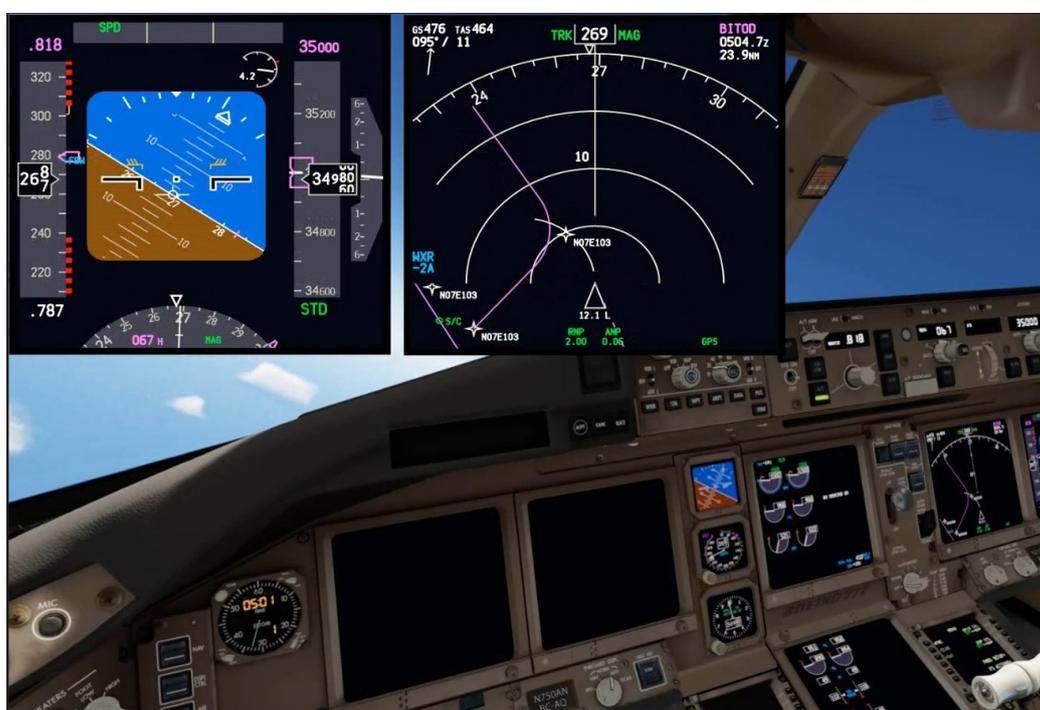
Figure 18 : Instantané du simulateur Prepar3D dans le demi-tour à 1min33s après avoir survolé le point d'entrée

La Figure 18 illustre la situation particulière où l'angle d'inclinaison a été progressivement augmenté de 25° au début du virage jusqu'à entre ~35° et ~38° qui est à la limite. La vidéo complète est disponible sur www.mh370-Caption.net. (01-Virage-IGARI-2022-12-07-Prepar3D.mp4) Le point de navigation visible sur le ND devant l'avion est le point officiel de sortie. La chronomètre de l'avion a été déclenchée lors du survol du point d'entrée. En augmentant progressivement l'angle d'inclinaison on fait concorder au mieux la trajectoire avec les echos radar « connus » comme le montre la Figure 19.

Mais il faut noter que lors de nos simulations du demi-tour, la vitesse sol au point « Exit » était en fait d'environ ~476kt à Mach 0,787 en moyenne (cf Figure 18). Il s'agit d'une vitesse plus élevée à la sortie que la valeur calculée par le radar de ~458kt. Mais la vitesse instantanée de l'avion évoluait en permanence (fin de virage, ré-accélération, puis mise en descente...) nous pouvons la considérer comme correcte à cet instant précis sachant qu'elle pouvait être bien différente à d'autres instants.

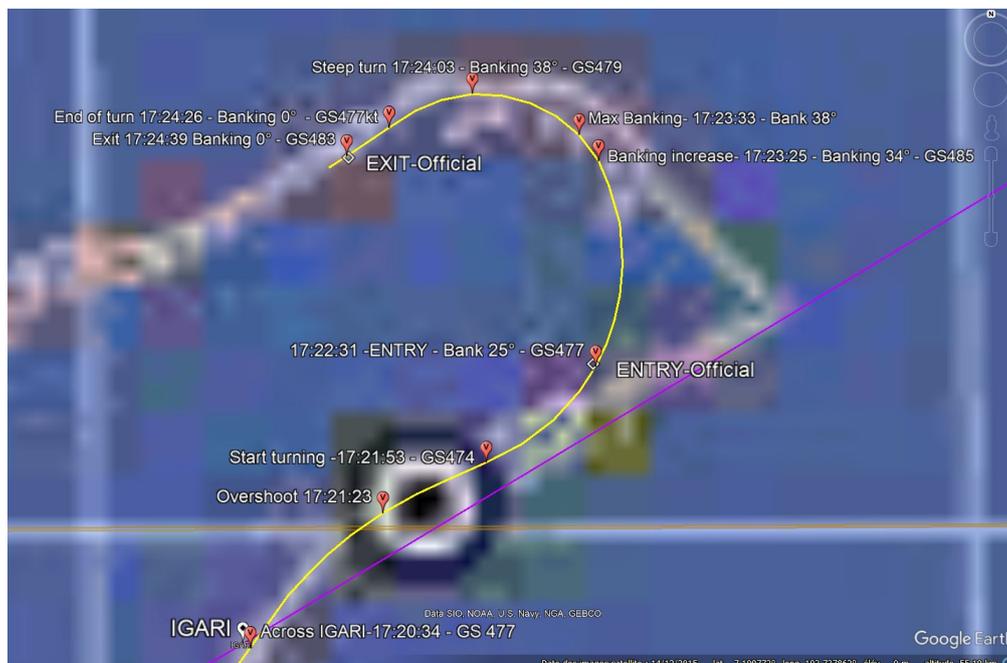
Figure 19: Trajectoire en spirale empruntée avec le simulateur Prepar3D (augmentation progressive de l'angle d'inclinaison)

La trajectoire de vol résultant des différentes sessions est illustrée par un exemple en jaune sur la Figure 19. Il englobe le dépassement après avoir passé le travers du point IGARI et le survol du point de départ nouvellement défini du demi-tour avant le point de navigation d'entrée officiel. En outre, les points d'entrée et de sortie officiels sont des points obligatoirement survolés.

Le premier résultat visuel notable est l'excellente adéquation entre la route construite à partir des échos radar « acquis » et la trajectoire de vol réalisée dans les simulations. Cela valide l'hypothèse d'un virage avec une forte inclinaison débutant à 25° jusqu'à la limite acceptable, c'est-à-dire à ~38°. Notons qu'au-delà de l'alarme d'inclinaison de l'avion, la situation de vol devient très particulière.

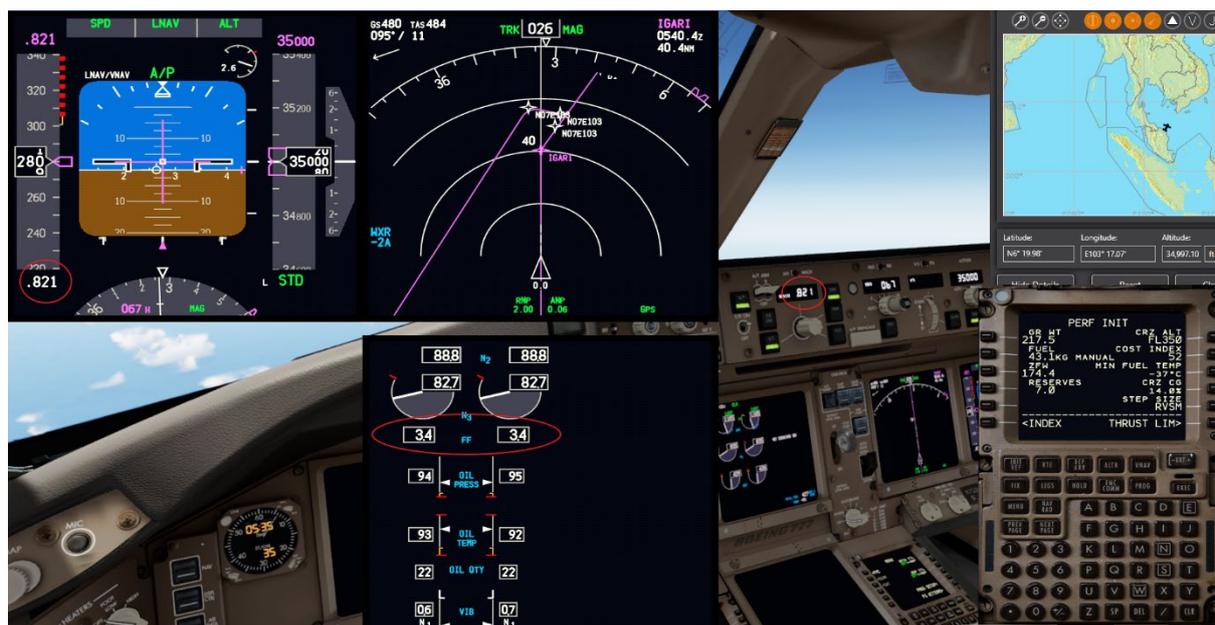
Figure 20: Recouplement de notre calcul avec le modèle du simulateur

Ce tableau montre que pour un temps de trajet prévu de 26 minutes entre les points de report AC et PCA, la consommation de carburant a été estimée à 2,9 t (c'est-à-dire 36,5 t – 33,6 t). Cela équivaut à ~112kg/minute ou 6,8t/h. Cela est confirmé par le modèle du simulateur qui affiche un chiffre de $2 \times 3,4 \text{ t/h} = 6,8 \text{ t/h}$ comme indiqué sur la Figure 20 et rapporté dans le Tableau 3 ainsi que par notre outil d'évaluation des contraintes⁷ (CAT) comme indiqué dans le Tableau 7.

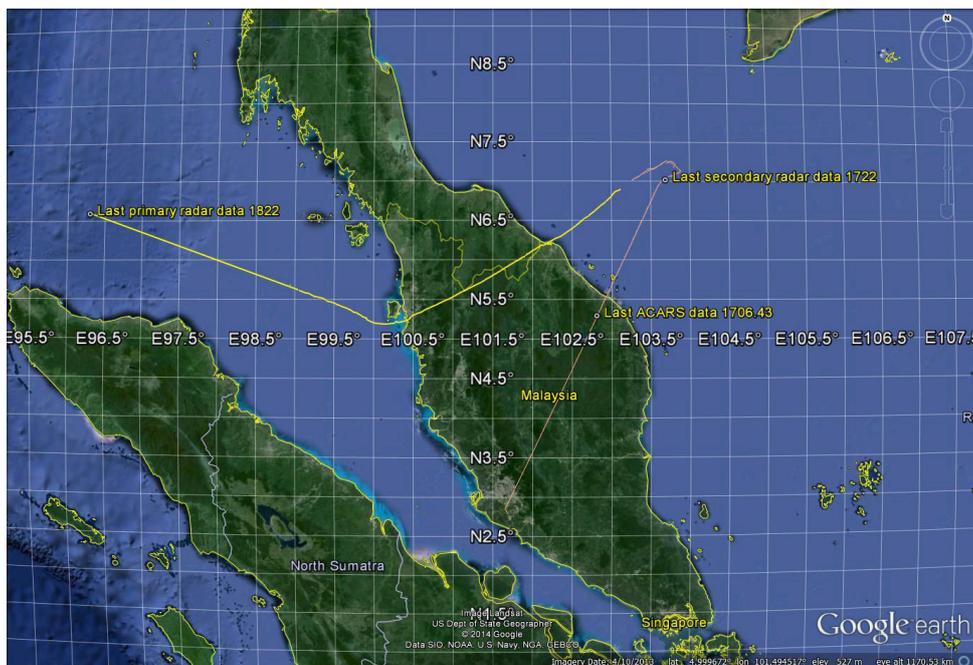
La première source d'information reste l'image fournie en basse résolution à la page 3 du rapport australien [4]. Mais cette fois, l'image complète présentée à la Figure 21 sera l'objet de notre attention car elle couvre la trajectoire de vol de l'avion jusqu'au dernier contact radar après le point de navigation MEKAR. Les deux segments d'intérêts sont les suivants :

- a) La route suivie visible après la sortie officielle du virage (à la fin de la ligne rose)
- b) ensuite, la trajectoire suivie par l'avion de 17h30:33 à 18h22:12 UTC (tracé jaune).

L'emplacement de l'avion à 18h22:12 UTC est la dernière position connue et celui-ci sera désigné comme le dernier point radar primaire ou point LSTRP dans cette étude.

Figure 21: Trajectoire de vol du MH370 dérivée des données radar primaires et secondaires (source ASTB)

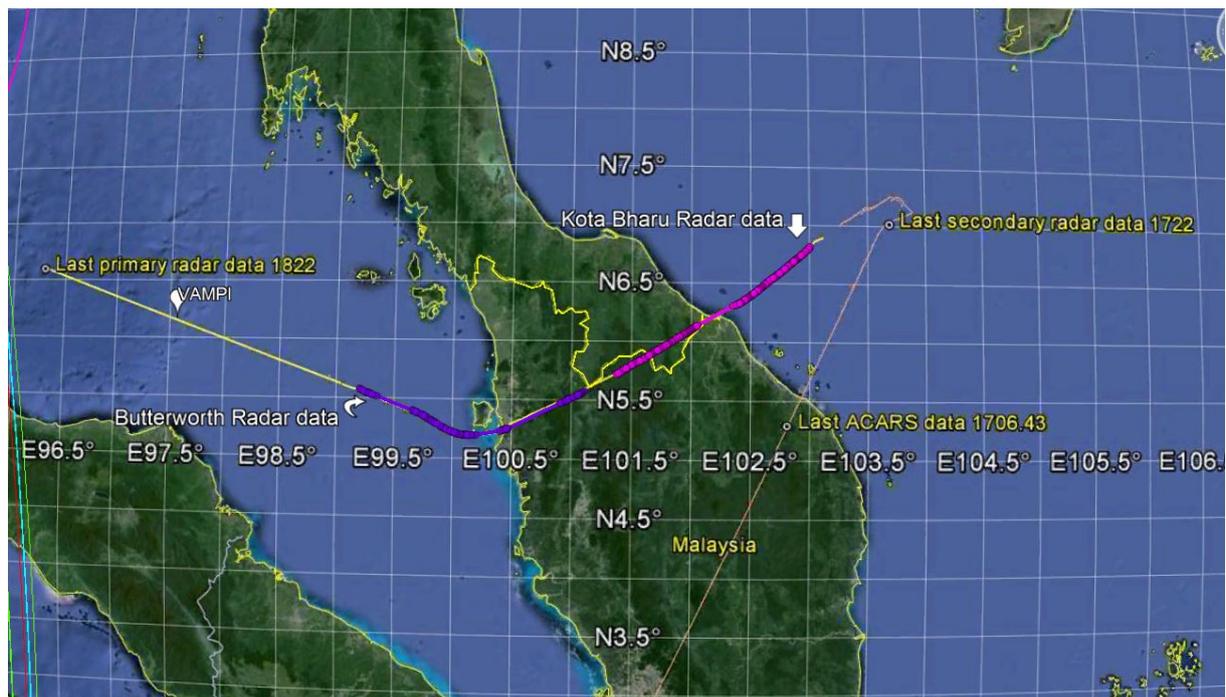
Malheureusement, les données comportent certaines lacunes, mais elles se divisent en six ensembles de données utiles fournissant les temps et les distances radiales. Mais l'horodatage présente des irrégularités, et les mesures de distances sont fournies sous forme de données brutes sans post-traitement comme habituellement appliqué dans un système radar, avant de présenter les données sur l'écran du contrôleur. Néanmoins, la fusion graphique des données militaires et des données civiles montre une correspondance géographique remarquable comme l'illustre la Figure 22.

Figure 22: Comparaison du radar primaire militaire (jaune) et des radars primaires civils (magenta et violet)

Comme les données militaires, pour lesquelles un avertissement est fait dans le rapport malaisien [2], les données radars civils sont aussi soumises à un bruit de précision de mesure inhérent à la fois dans le temps et dans la direction radiale. Ainsi, l'amplitude de vitesse sol instantanée calculée sur la base des données brutes sans filtrage affiche des valeurs dispersées et parfois en dehors de l'enveloppe de vol de l'avion.

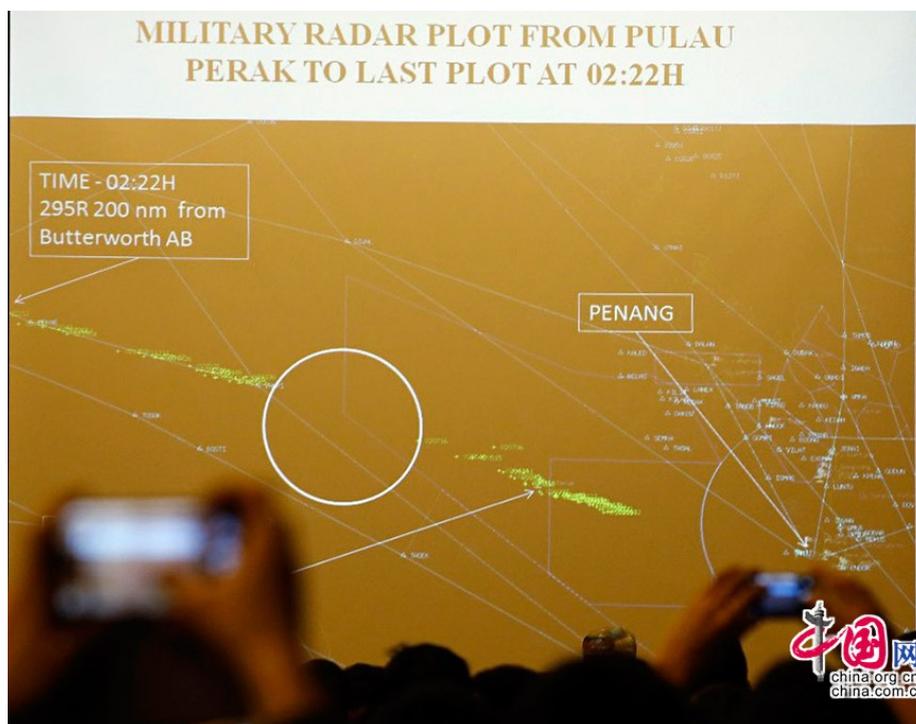
La dernière information radar à notre disposition est toujours le montage photographique montré aux parents des victimes du MH 370 lors d'une conférence en 2014 et reproduit à la Figure 23. Cette fois, les échos radar sont représentés par des points jaunes, avec des étiquettes illisibles et difficiles à déchiffrer. L'ensemble est incomplet, probablement en raison d'un élément défectueux dans la formation du faisceau d'élévation radar. Néanmoins, l'information la plus importante fournie est le dernier écho radar (LSTRP) à 18h22:12 UTC situé à environ 10Nm après le point MEKAR.

Figure 23: Enregistrements radar militaires montrés aux plus proches parents à l'hôtel Lido, Pékin, le 21 mars 2014

Malheureusement, les autorités militaires n'ont publié officiellement aucune donnée radar primaire, à l'exception de la photo capturée lors de la conférence de l'hôtel Lido illustrée Figure 23.

La trajectoire empruntée par l'aéronef est clairement identifiée par les tracés radars présentés à la Figure 28. La déviation latérale juste après le virage n'est pas une trajectoire typique lorsque la fonction LNAV est activée. Ceci est également visible sur l'image à l'hôtel Lido dans la Figure 23 ci-dessus. Dans le cas où la fonction LNAV aurait été engagée, l'avion aurait emprunté une route plus directe vers le point de navigation VAMPI, comme l'illustre la ligne rouge de la Figure 28.

Remarque : La trajectoire de l'aéronef dans la Figure 28 est illustrée par une ligne droite jaune quasi parfaite tandis que la Figure 23 montre des points irréguliers autour de la direction de la ligne vers VAMPI. Ainsi, nous pensons que l'image fournie par ASTB [4] dans la Figure 28 a été éditée et qu'une ligne brisée à VAMPI a simplement été tracée à partir du dernier spot radar avant Pulau Perak jusqu'au LSTRP via VAMPI. Cette question sera abordée plus en détail à la section 4.3.4 ci-dessous

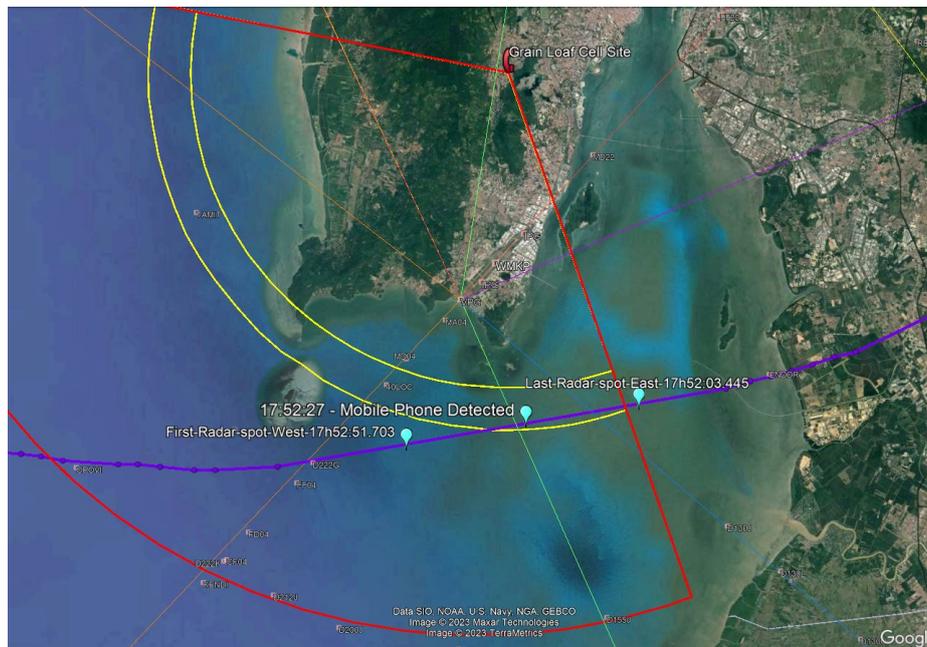
Une autre information clé est fournie par le rapport de la police malaisienne. Il s'agit de la brève connexion providentielle du téléphone portable du copilote à 17h52:27 UTC à une station de base Celcom sur l'île de Penang. La portée sectorielle de la station BBFARLIM2 est indiquée comme étant d'environ 32 km soit $\sim 17,3$ Nm au sol (cf. les limites du lobe primaire en rouge sur la Figure 24).

En utilisant l'emplacement des spots radar autour de cette heure, on peut obtenir une localisation approximative de l'avion à 17h52:27 UTC comme illustré à la Figure 24. Ses coordonnées sont [5.219°N; 100.292°E] environ 10Nm au sud de l'antenne terrestre de Celcom.

Figure 24 : Position estimée de l'avion lorsque le téléphone mobile du co-pilote a été détecté à 17h52:27UTC

L'anneau géographique possible à l'intérieur duquel un téléphone mobile aurait pu se connecter est illustré par les deux arcs de cercle jaunes sur la Figure 24 et entre les deux lignes verticales orange sur la Figure 25. L'avion ne l'a traversé légèrement que pendant quelques ~30 secondes seulement. Cela explique pourquoi un appel téléphonique n'a pas pu aboutir.

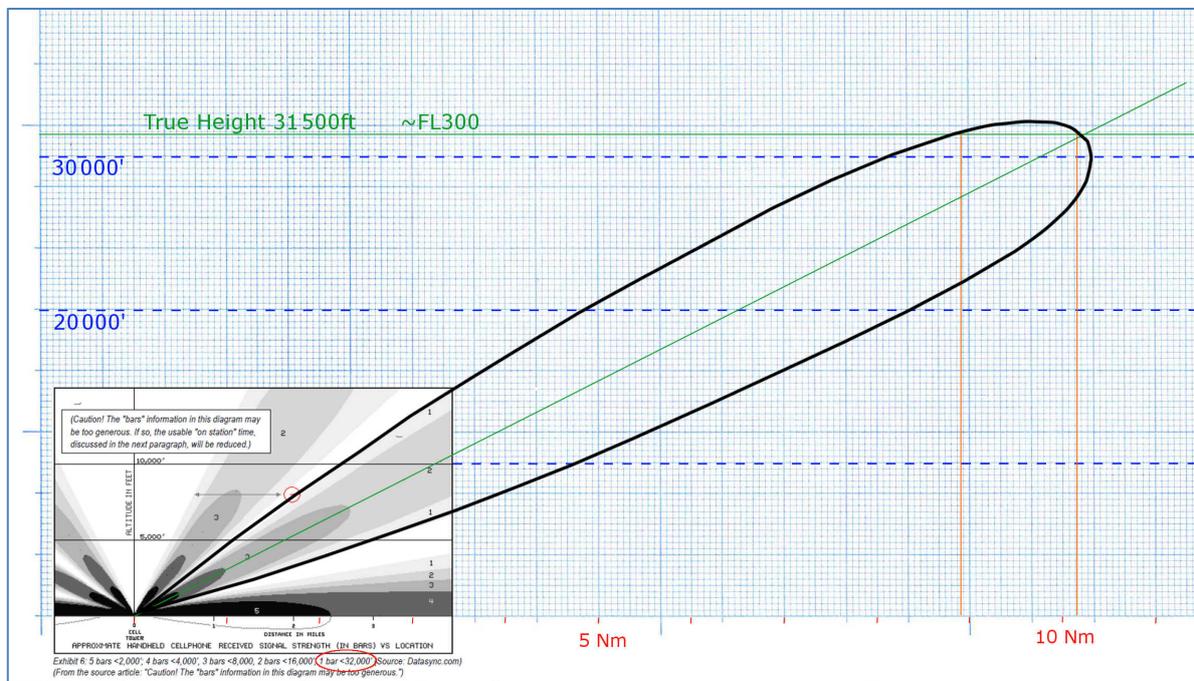
Comment le téléphone mobile a-t-il réussi à se connecter et pourquoi l'appel n'a-t-il pas été passé ? La Figure 25 présente une extrapolation approximative du diagramme de puissance du lobe secondaire de l'antenne cellulaire terrestre par rapport à l'élévation. Du fait de sa conception, le niveau de puissance de ce lobe à « une barre » n'est pas assez fort pour être reçu au-dessus de 32000ft de « hauteur vraie » de l'avion. On peut voir sur la Figure 25 qu'au FL300, ce qui fait à peu près à 31500ft de hauteur vraie, le faisceau pouvait à peine être détecté et ce, à quelques endroits entre 9 et 10Nm environ de l'émetteur.

Figure 25: Extrapolation du diagramme de puissance du lobe secondaire de l'antenne terrestre Celcom (source Datasync.com)

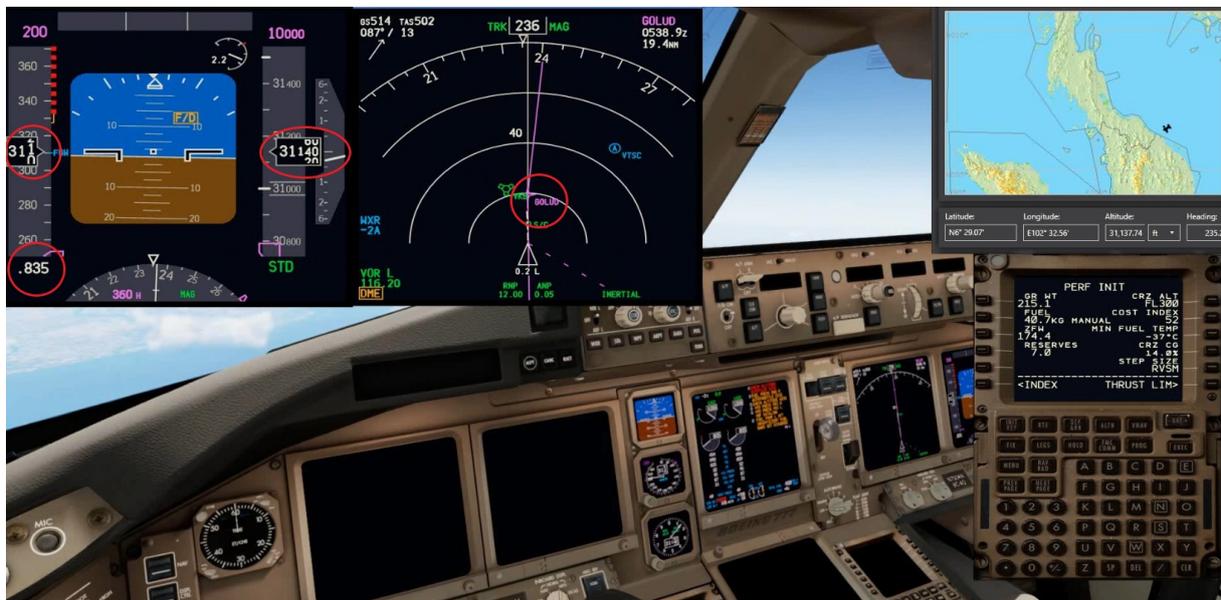
A un tel niveau de vol, la référence de vitesse opérationnelle la plus standard (et donc plus logique) à utiliser est le nombre de Mach. Au point IGARI, le Mach était fixé à ~0,821. Notre analyse montre que pendant la descente, l'avion a accéléré avec une moyenne de Mach à 0,835 jusqu'à atteindre l'IAS 310kt comme l'illustre une capture d'écran prise lors d'une de nos simulations sur la Figure 26.

Figure 26: Paramètres de vol dans la dernière partie de la descente vers le FL300

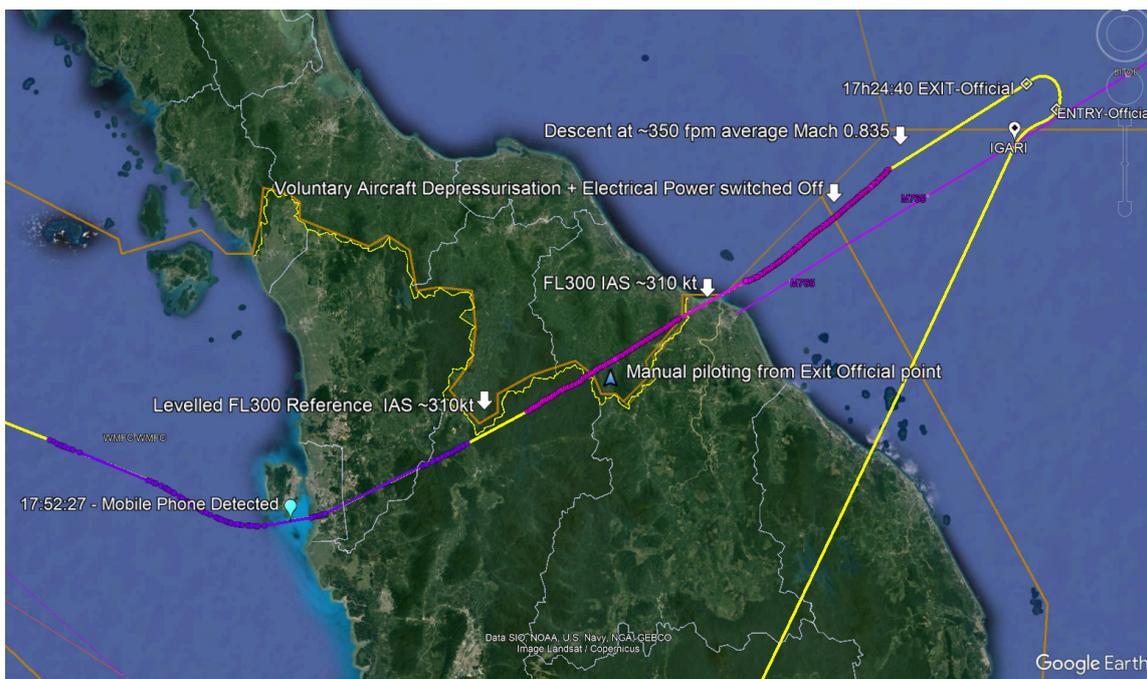
Le segment entre l'« Exit point » et le sud de Penang est illustré sur la Figure 27. Quelques petits ajustements latéraux de trajectoire sont mentionnés dans le rapport malaisien [2], que nous interprétons comme le résultat d'un vol en pilotage manuel suite au suivi d'un axe radial vers le VOR de Penang (le pilote automatique n'étant pas disponible).

Figure 27: Trajet et scénario entre Exit Waypoint et South of Penang
