Analyse de la trajectoire du Vol MH370

**Analyse technique et aéronautique depuis le décollage
jusqu'à la fin du vol**

Patrick Blelly, Commandant de bord (r) et Jean-Luc Marchand, Ingénieur

Version 2(Fr) – 15 février 2023 – mise à jour 2 mars 2023

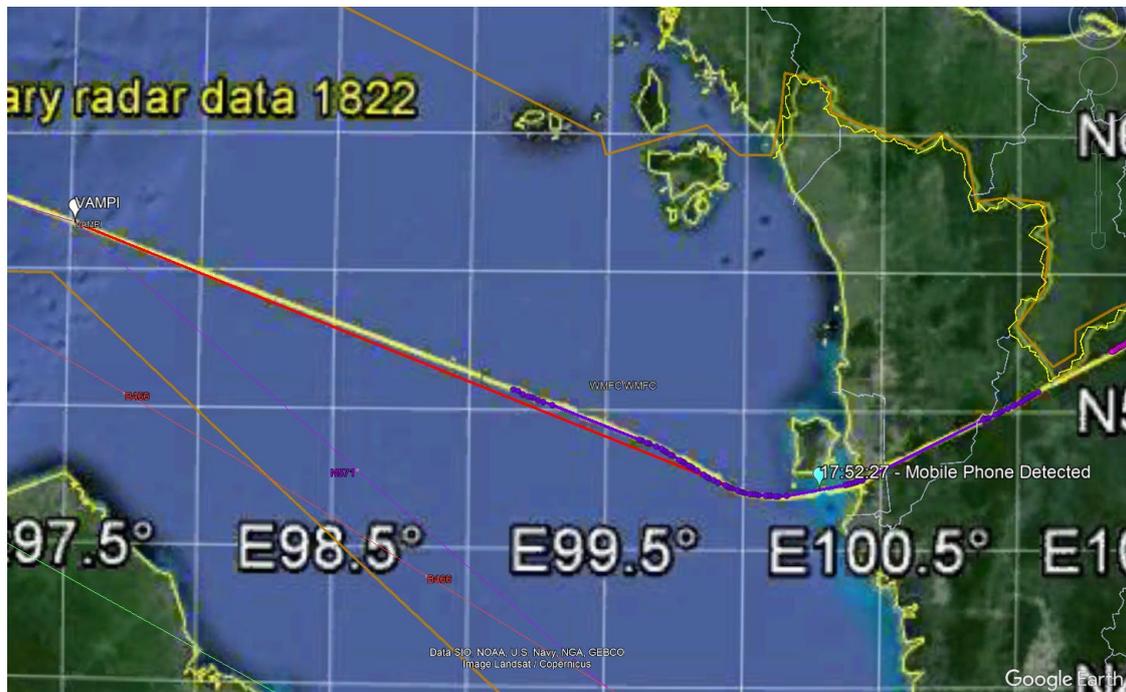
La trajectoire empruntée par l'aéronef est clairement identifiée par les tracés radars présentés à la Figure 28. La déviation latérale juste après le virage n'est pas une trajectoire typique lorsque la fonction LNAV est activée. Ceci est également visible sur l'image à l'hôtel Lido dans la Figure 23 ci-dessus. Dans le cas où la fonction LNAV aurait été engagée, l'avion aurait emprunté une route plus directe vers le point de navigation VAMPI, comme l'illustre la ligne rouge de la Figure 28.

Figure 28: Piste radar primaire civile superposée sur la piste radar militaire du sud de Penang au point de navigation VAMPI (source ATSB [4])

Remarque : La trajectoire de l'aéronef dans la Figure 28 est illustrée par une ligne droite jaune quasi parfaite tandis que la Figure 23 montre des points irréguliers autour de la direction de la ligne vers VAMPI. Ainsi, nous pensons que l'image fournie par ASTB [4] dans la Figure 28 a été éditée et qu'une ligne brisée à VAMPI a simplement été tracée à partir du dernier spot radar avant Pulau Perak jusqu'au LSTRP via VAMPI. Cette question sera abordée plus en détail à la section 4.3.4 ci-dessous

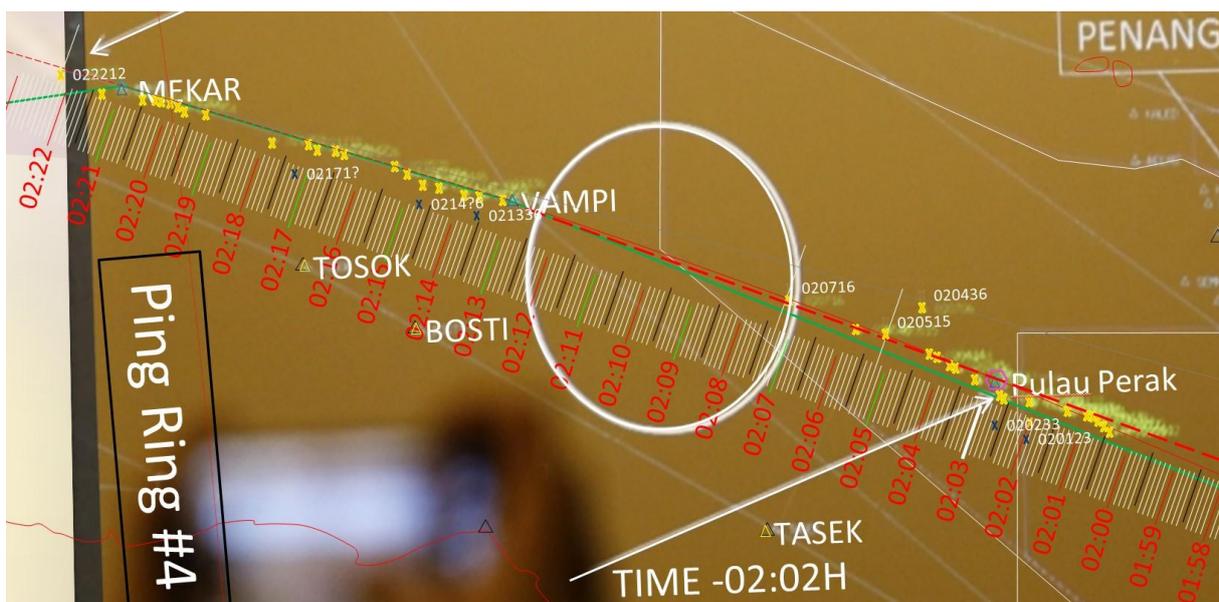
Pour plus de simplicité et parce qu'il n'impacte pas beaucoup la trajectoire - et comme beaucoup d'autres études - nous avons considéré que le point VAMPI a été survolé à sa verticale, afin de rester bien dans la FIR Kuala Lumpur. En utilisant les données disponibles mais de mauvaise qualité, le membre de l'IG le professeur B. Holland, a réussi à superposer des index temporels approximatifs sur l'image de l'hôtel Lido, comme le montre la Figure 29.

Figure 29: Image agrandie de l'hôtel Lido avec indexes temporels (source Bill Holland)

Considérons en premier lieu les croix jaunes, c'est-à-dire les lieux indiqués sur la Figure 29. Ils représentent les positions successives de l'aéronef telles que rapportées par le radar militaire. Le lieu correspondant au temps 18h22:12 UTC, mentionné dans le rapport malaisien [2] a dû être graphiquement extrapolé dans le coin supérieur gauche et est censé être positionné à 10Nm du point MEKAR dans la continuation de son itinéraire actuel.

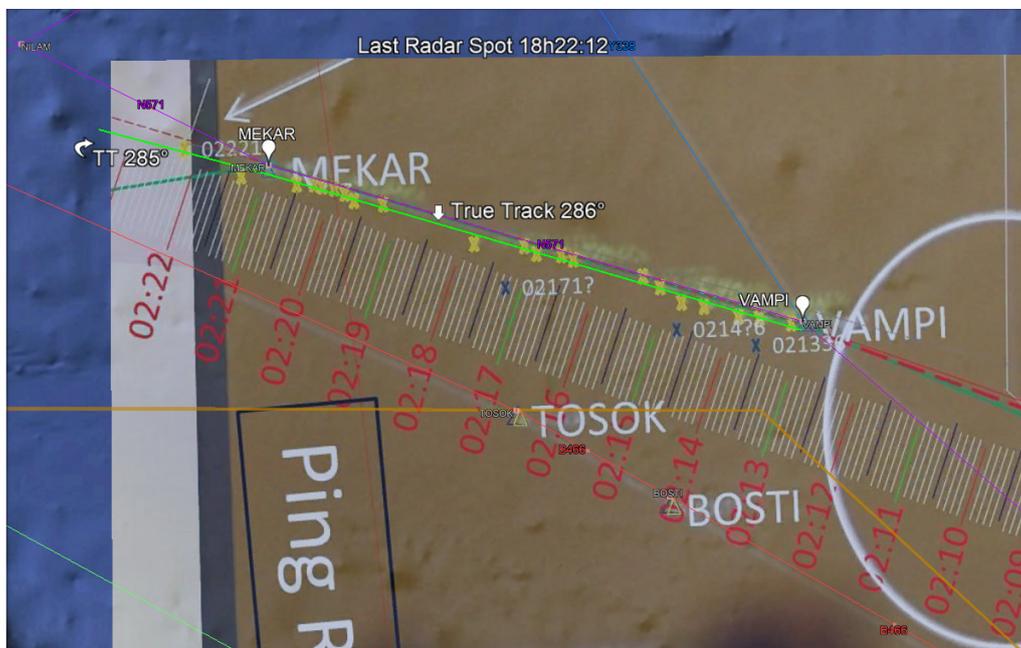
Figure 30: Trajectoire induite entre VAMPI et LSTRP (ligne verte légèrement brisée à MEKAR)

Cette trajectoire légèrement décalée sera utilisée dans nos simulations plus loin dans la section 3.4.3.6 Simulations ».

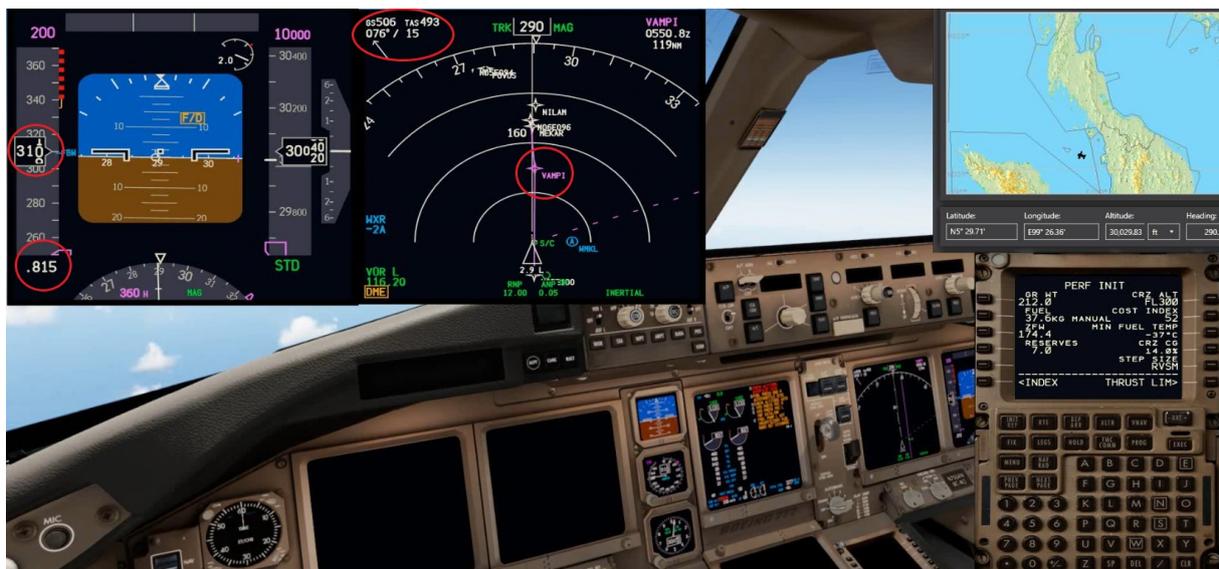
Pour vérifier ces hypothèses, plusieurs sessions de simulations ont été réalisées avec le simulateur Prepar3D et son add-on PMDG selon le profil de vol décrit ci-dessus. Une vidéo d'un vol simulé jusqu'à VAMPI est disponible à www.mh370-caption.net (03-Exit-to-VAMPI-manual-506GS.avi). Les simulations ont confirmé que le pilote a affiché une IAS de référence constante jusqu'au point VAMPI soit 310kt comme attendu. Donc, sur cette étape, le Mach était stable à ~ 0,815 (GS=506kt). Une capture d'écran prise au cours d'une simulation est fournie à la Figure 31 illustrant les différentes valeurs de paramètres (cercles rouges) et l'état de l'avion très certainement piloté à la main.

Figure 31: Capture d'écran du simulateur entre le sud de Penang (connexion téléphone copilote) et le point de navigation VAMPI avec la RAT déployée

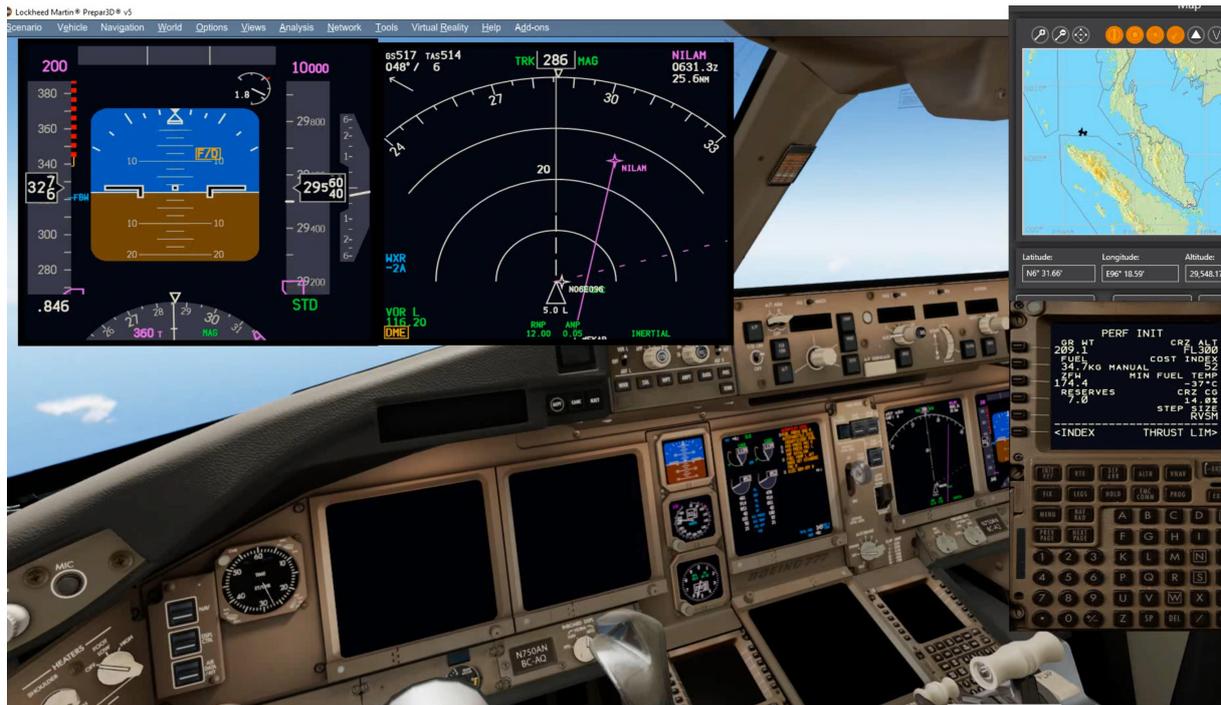
Du point de navigation MEKAR au LSTRP, le rapport malaisien [2] indique une distance de 10Nm et une vitesse sol finale de 516kt. La simulation d'une descente pilotée et à proximité du point MEKAR confirme les chiffres estimés ci-dessus (IAS ~ 326kt et une vitesse sol de 517kt) comme illustré sur la Figure 31 prise à l'approche du point de navigation LSTRP.

Figure 32 : Capture d'écran d'une simulation pilotée manuellement à la fin de la descente à 29500 ft QNH au LSTRP (18h22:12 UTC)

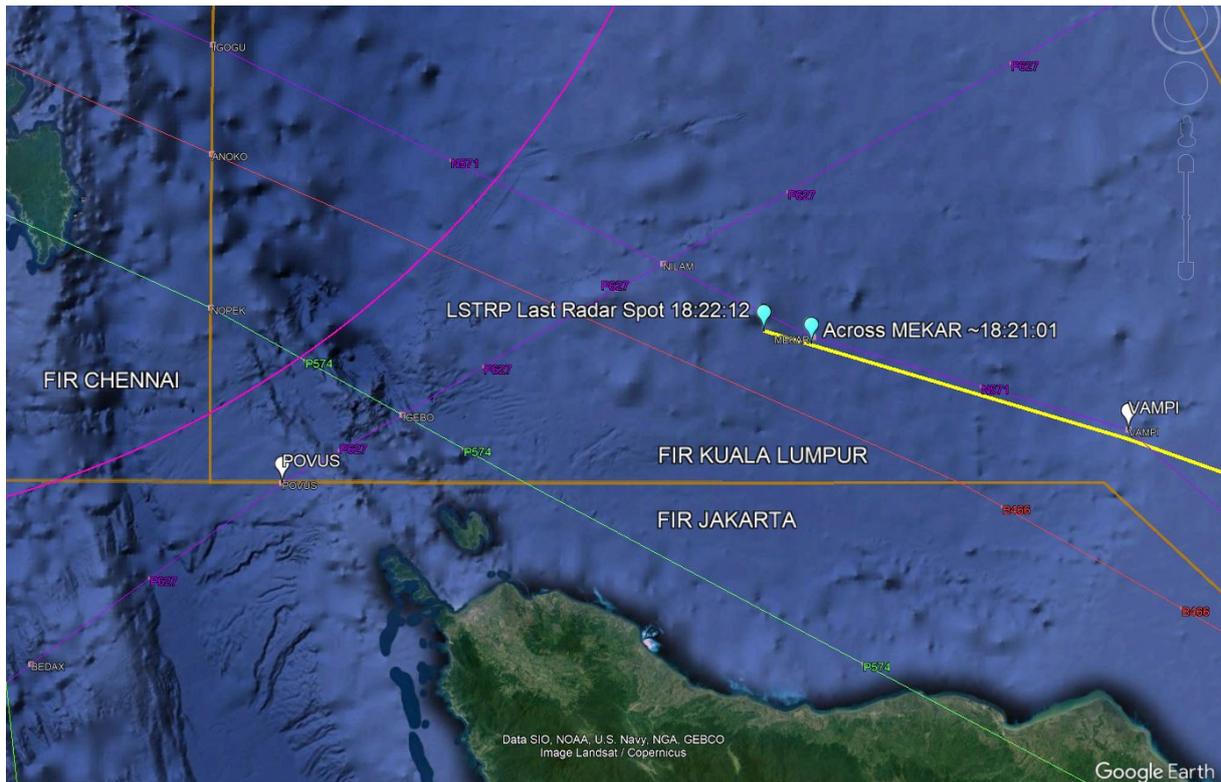
Ce faisant, elle espérait éviter d'attirer l'attention des contrôleurs des autres FIR. Mais à MEKAR, l'avion approchait des limites de la région d'information de vol de Chennai en Inde et, de la région d'information de vol de Jakarta en Indonésie. La Figure 33 présente les principaux éléments de la structure de l'espace aérien à proximité du dernier écho radar LSTRP à 18h22:12 UTC.

Figure 33 : Structure de l'espace aérien à proximité du dernier écho radar LSTRP à 18h22:12 UTC

Un autre élément notable à éviter est le radar militaire indien basé à Car-Nicobar dont la portée maximale au FL300 est représentée en violet sur la Figure 33.

Étant donné qu'au point LSTRP, l'aéronef était sur le point d'entrer dans une nouvelle région d'information de vol et que l'avion devait être considéré comme le moins menaçant possible, la meilleure façon de franchir une limite de la région d'information de vol était de suivre une voie aérienne normale. Deux itinéraires sont possibles : continuer sur la route appelée N571, ou tourner vers le sud-ouest sur la route P627 en violet clair à la Figure 33 et également sur les Figure 34 et Figure 35 (en noir).

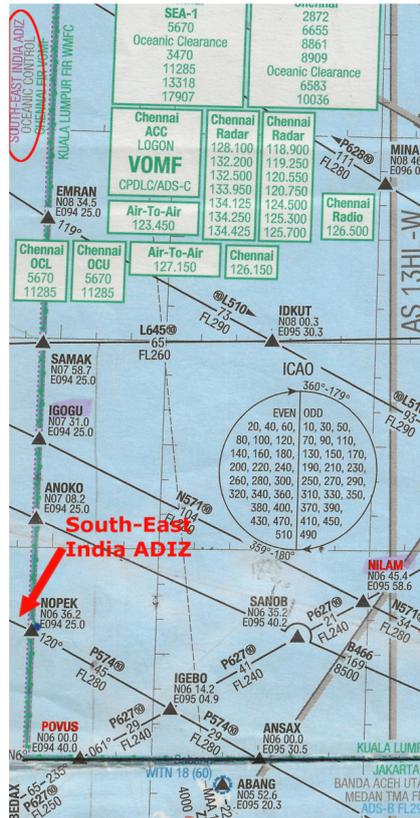
En outre, à proximité du FMT, une contrainte supplémentaire provient de la limite souveraine imposée par les autorités militaires indiennes. En particulier, l'Inde a défini la limite de son ADIZ du sud-est exactement sur la frontière de la FIR de Chennai. Comme le transpondeur (l'émetteur de signalement de l'avion au contrôle aérien et du système anticollision) du MH370 était en veille et qu'aucun plan de vol ATC n'avait été déposé, l'avion devait absolument éviter d'entrer dans la région d'information de vol de Chennai pour éviter d'attirer l'attention des contrôleurs militaires indiens. La Figure 34 met en évidence l'emplacement de l'ADIZ illustrée par la double ligne pointillée violette.

Par la suite, on peut appliquer cette contrainte à tous les points de passage situés sur la limite de la région d'information de vol de Chennai et conclure qu'ils n'auraient pas pu être survolés sans attirer l'attention des contrôleurs indiens. En particulier, cela englobe les points de navigation suivants : IGOGU, ANOKO et NOPEK comme le montre la Figure 34.

Figure 34: Frontière de la ADIZ du sud-est de l'Inde (Source Lido/Route Manual AS 14HL Apr. 2017)

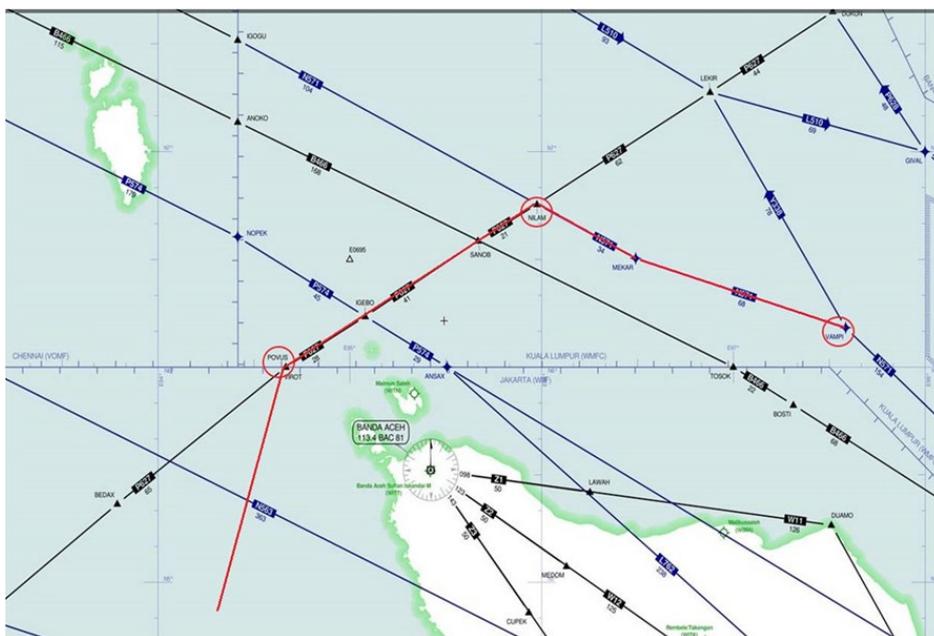
Figure 35: Espace aérien malaisien comprenant les routes N571 et P627 avec l'itinéraire prévu (Skyvector)

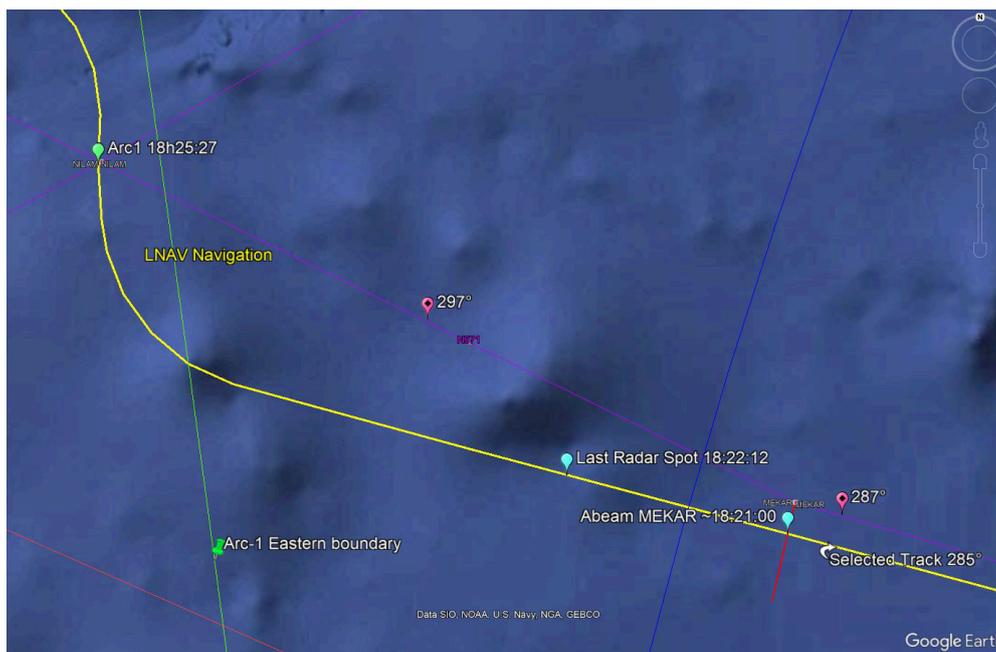
Sur la base de ces hypothèses, une trajectoire correspondante a été recalculée et est présentée en jaune sur la Figure 37 avec le moment approximatif et l'emplacement des événements clés.

Il est à noter que ces trajectoires et leur chronométrage ont été validés avec notre simulateur en utilisant les paramètres de vol identifiés. Une vidéo de ce segment est disponible à www.mh370-caption.net (04-FMT-Final-Major-Turn.mp4).

Figure 37: Trajectoire de vol recalculée et simulée du point de navigation MEKAR au point de croisement de l'Arc-1

- Compte tenu de la trajectoire suivie et du minutage, NILAM semble avoir été survolé au moment de la traversée de l'Arc-1 par coïncidence. Ainsi, le croisement de l'Arc-1 est considéré comme se situant au point NILAM comme illustré à la Figure 37.

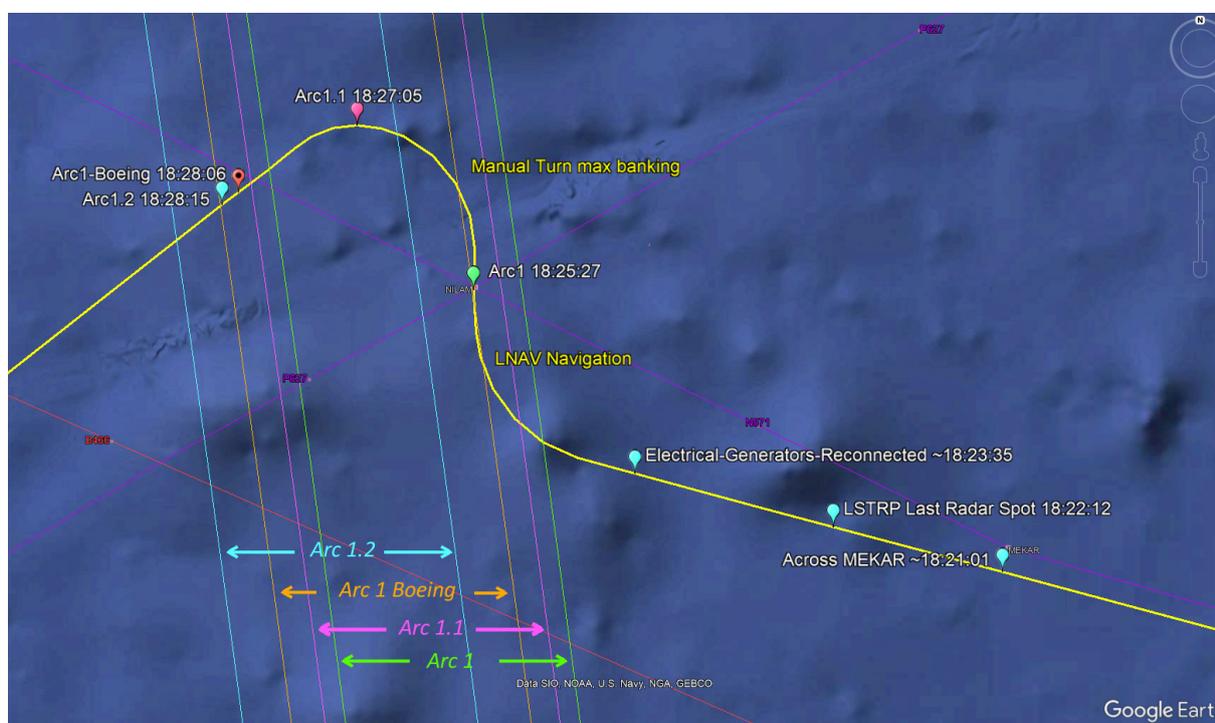
Figure 40 : Partie 1 du FMT à partir de la restauration de l'alimentation à l'Arc1.2 à 18h28:15 UTC

La Figure 40 illustre la partie 1 du FMT à partir du rétablissement de l'alimentation jusqu'à l'Arc1.2 à 18h28:15 UTC. Elle montre que les points calculés de croisement des arcs, chacun avec sa couleur propre, sont dans les limites de leur arc respectif illustrées avec les couleurs correspondantes.

Note : Le virage vers le nord est « inévitable » selon les données Inmarsat, car en ligne droite, la trop faible vitesse de l'avion ne peut pas produire les BFO mesurés.

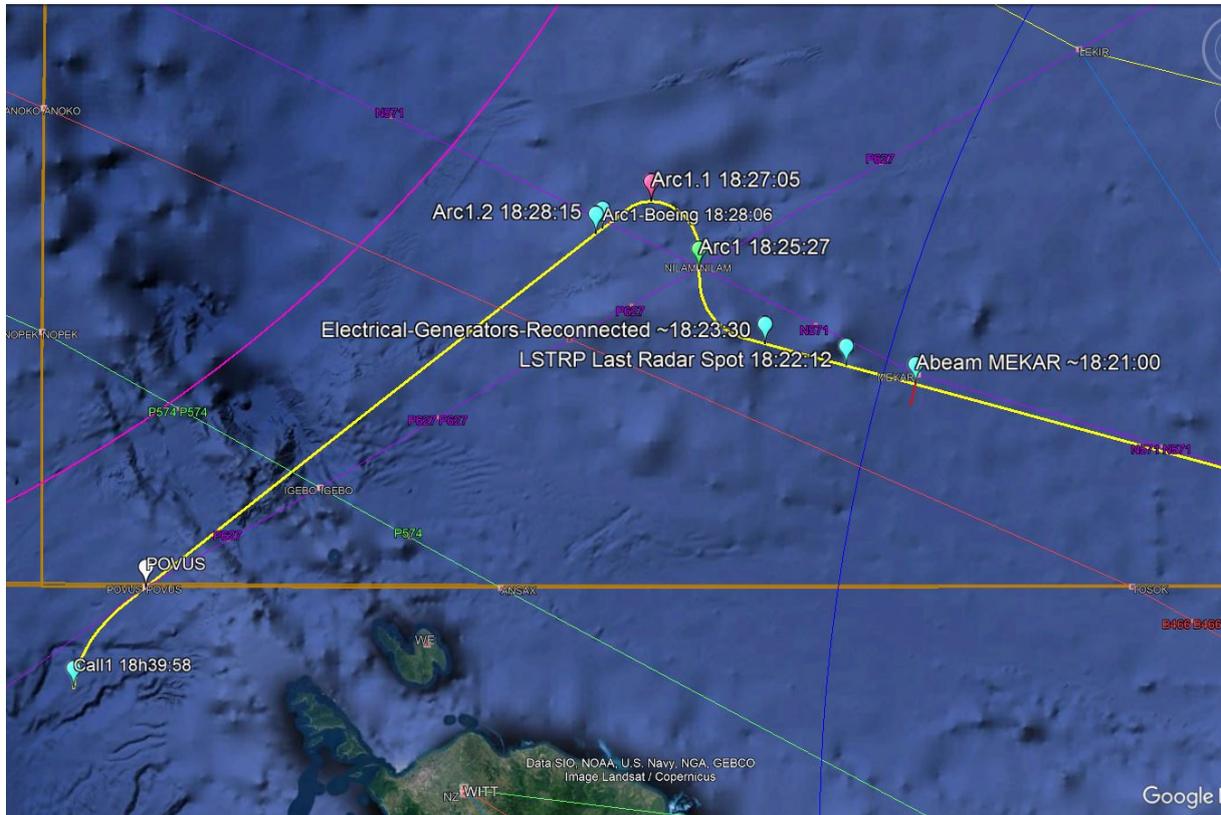
Figure 41: Dernier virage majeur (FMT) : Partie 1 (LSTRP-Arc1.2) et Partie 2 (POVUS-Appel téléphonique1)

A ce stade, lorsque le vol s'est stabilisé au niveau choisi, elle a engagé le pilote automatique et sa fonction LNAV, puis a exécuté une route directe vers le point POVUS.

Pourquoi cibler le point POVUS ? Parce qu'à notre avis c'est un bon moyen d'éviter d'entrer dans l'ADIZ du sud de l'Inde et dans la couverture radar Indien de l'île de Car-Nicobar. De plus, rester près de la route P627 était le meilleur moyen de ne pas attirer l'attention du contrôleur indonésien.

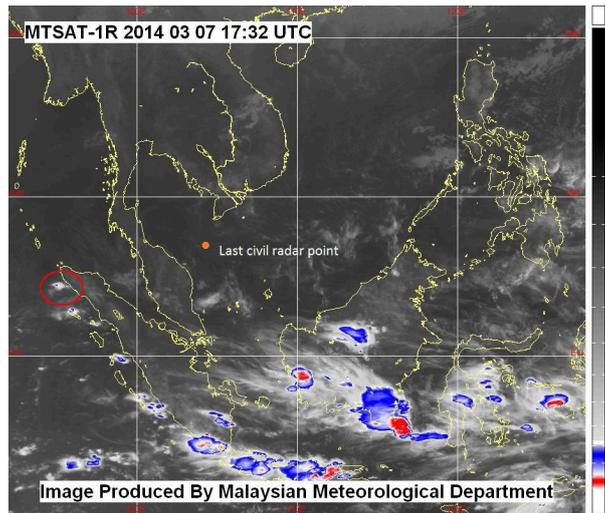
Fig. 42a : Développement du cumulonimbus à 17h32 UTC le 7 mars

Après le point de navigation POVUS, la personne aux commandes a choisi une trajectoire sud comme calculée par Inmarsat dans [3]. Le choix initial d'une route magnétique à 188° est justifié par la présence d'un cumulonimbus (nuage massif d'orage en formation) défavorable dans le sud-ouest de Banda Aceh, comme le montre la Figure 42 et souligné par un cercle rouge. De plus, cette route permet de s'éloigner de la couverture radar militaire de Sibolga en s'écartant de la côte ouest de Sumatra. Choisir une autre direction plus vers l'Est aurait probablement été trop risqué : traverser le mauvais temps et possiblement se faire repérer.

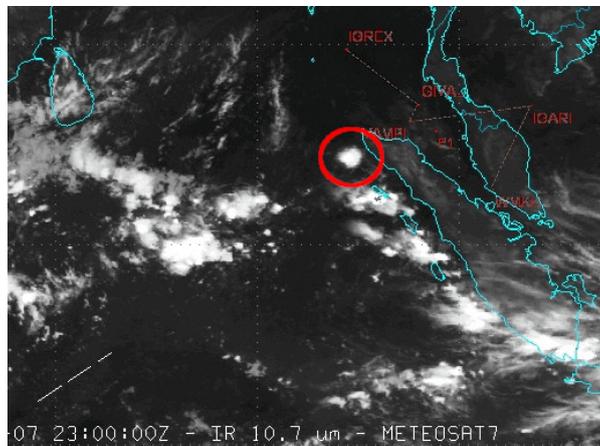
Fig. 42b : Évolution du cumulonimbus à 23h00 UTC le 7 mars

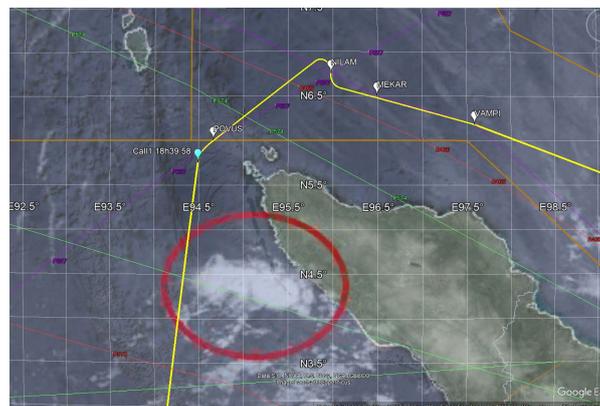
Fig. 42c : Chemin choisi pour éviter le cumulonimbus vers 18h40 UTC

Figure 42: Sélection de la route à 188° pour éviter les conditions météorologiques défavorables à la sortie du FMT

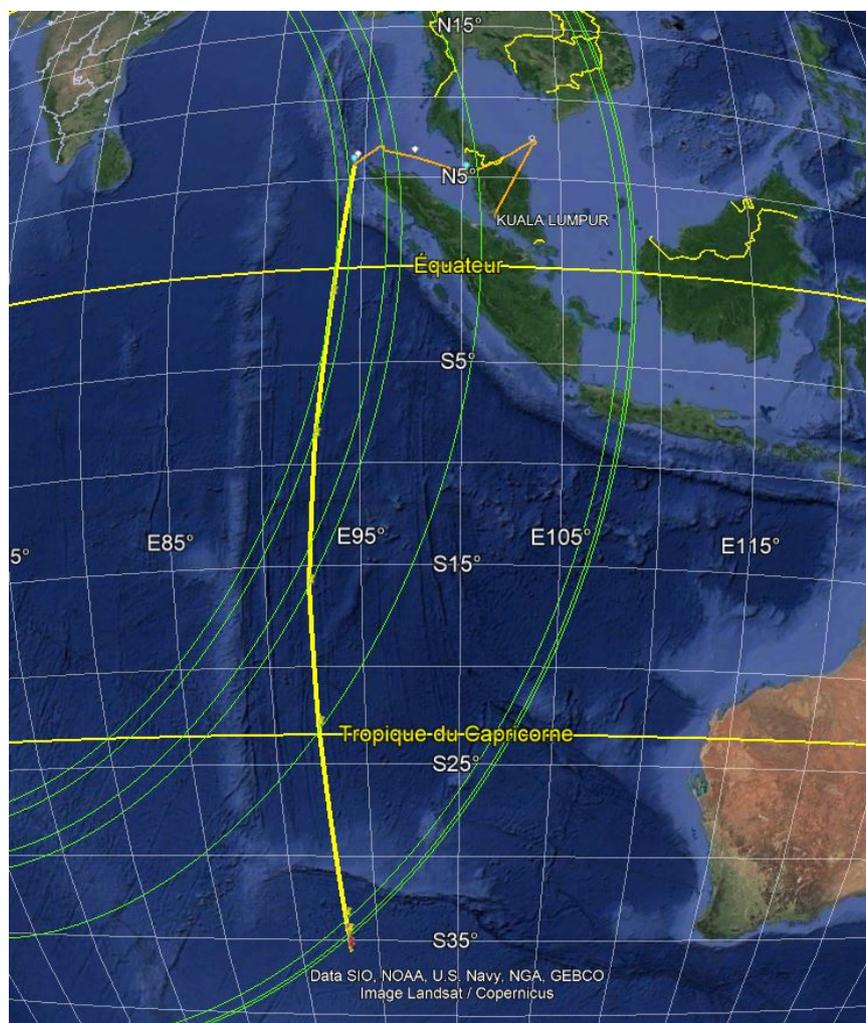
Figure 44: Partie sud de la trajectoire inconnue reconstruite (jaune)

Ce chapitre traite du segment depuis l'emplacement du Call1 jusqu'au croisement du 6^{ème} arc comme illustré sur la Figure 44.

Afin de reconstruire la partie sud de la trajectoire illustrée en jaune sur la Figure 44, les hypothèses suivantes ont été faites et les données suivantes ont été utilisées :

Les caractéristiques détaillées du segment sud de la trajectoire reconstruite sont présentées au Tableau 16. La Figure 4 et la Figure 44 l'illustrent aussi graphiquement.

Une « lecture aéronautique » des données montre que, probablement, en premier lieu la personne aux commandes a introduit une référence de route magnétique à 188° sur le MCP¹⁶. Puis, dès que la déclinaison est devenue trop importante, elle est passée en route « vraie » au 178° faisant du segment sud une ligne quasi-droite comme illustré sur la Figure 44.

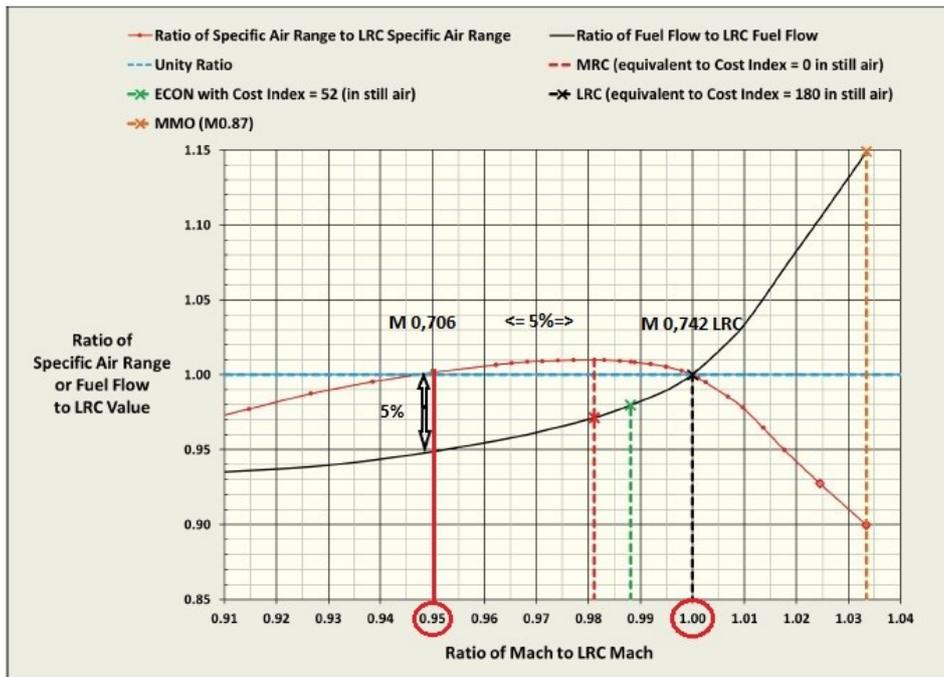
Figure A-1. B777-200ER Cruise Mach, Fuel Flow, and Specific Air Range

Figure 46 : Consommation-Distance spécifique pour le B777-200ER (Source: Groupe indépendant [10] p73)

5. La Figure 46 présente la courbe « B777-200ER Cruise Mach, Fuel Flow, and Ratio of Specific Air Range to LRC Specific Mach » fournie par l'IG dans leur rapport [10]. En considérant la réduction de 5% de carburant, calculée ci-dessus et en lisant le point « -5% » du débit de carburant à partir du point nominal LRC de coordonnées (1 ;1) sur cette courbe, on peut voir que la réduction de Mach correspondante est également de « -5% ».

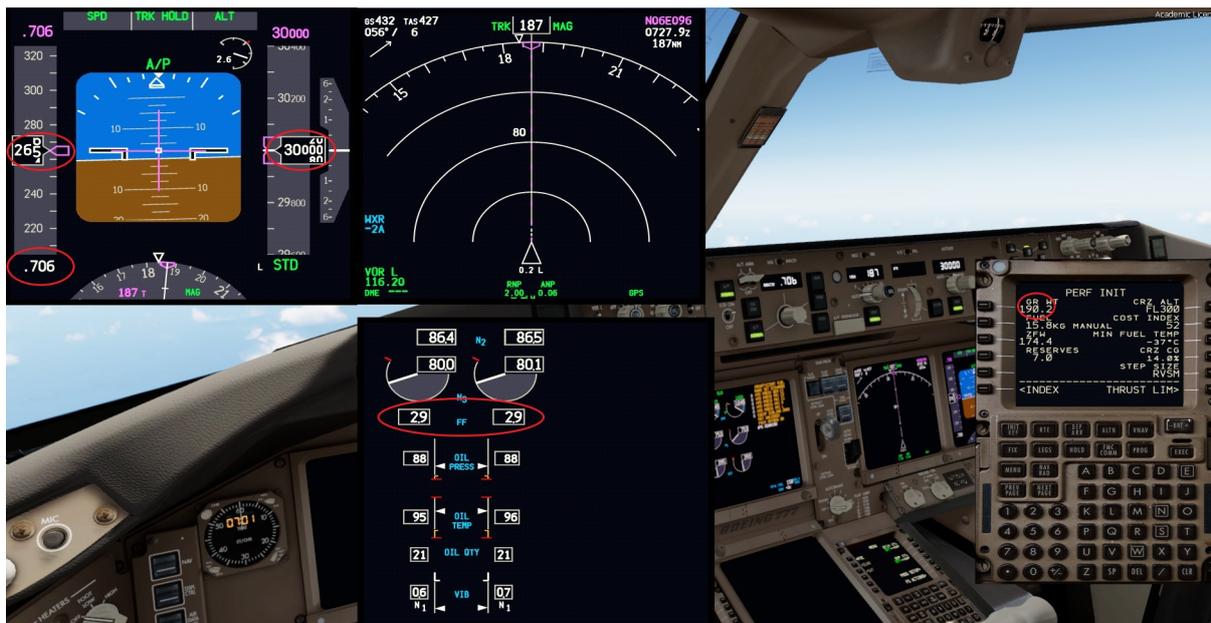
Figure 47: Consommation de carburant modélisée par notre simulateur au FL300 et à Mach 0,706 pour une masse de 190t

Dans ces conditions, on peut en conclure que le niveau de vol était bien FL300 avec une vitesse d'attente linéaire à un Mach égal à 0,706 (soit une IAS de 265kt) comme déduit dans la section 4.3.6 et sa Figure 43. Au cours du segment sud, la consommation moyenne de carburant était en effet de 5760kg/h ce qui est confirmé par notre simulateur par la Figure 47 en tenant compte de la masse moyenne de l'avion.

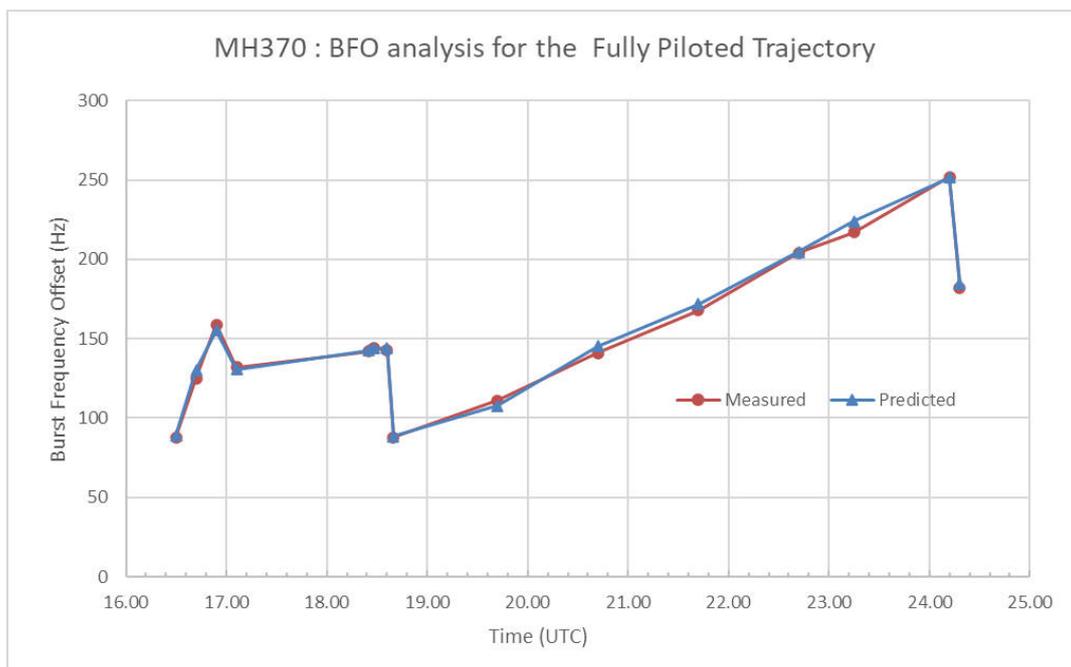
Figure 48 : Comparaison des BFO d'Inmarsat avec ceux de la trajectoire du Commandant Blelly (BFOR $\sigma \sim 2.5\text{ Hz}$)

La Figure 48 reproduit notre trajectoire et ses données dans le même format que la Figure 14 d'Inmarsat [3] pour faciliter la comparaison. La courbe rouge représente les données Inmarsat. La courbe bleue représente notre estimation calculée des BFO le long de la trajectoire reconstruite. La correspondance est très bonne car l'erreur BFO moyenne est de -1Hz et l'écart-type des BFORs est de $\sigma \sim 2.5\text{Hz}$. De plus, si on considère les BFO supplémentaires disponibles (comme celui que nous nommons Arc-1.2 par exemple) et qui ne sont généralement pas pris en compte par les autres études, le BFOR σ devient $\sim 3.0\text{Hz}$ avec la même erreur moyenne BFO de -1Hz.

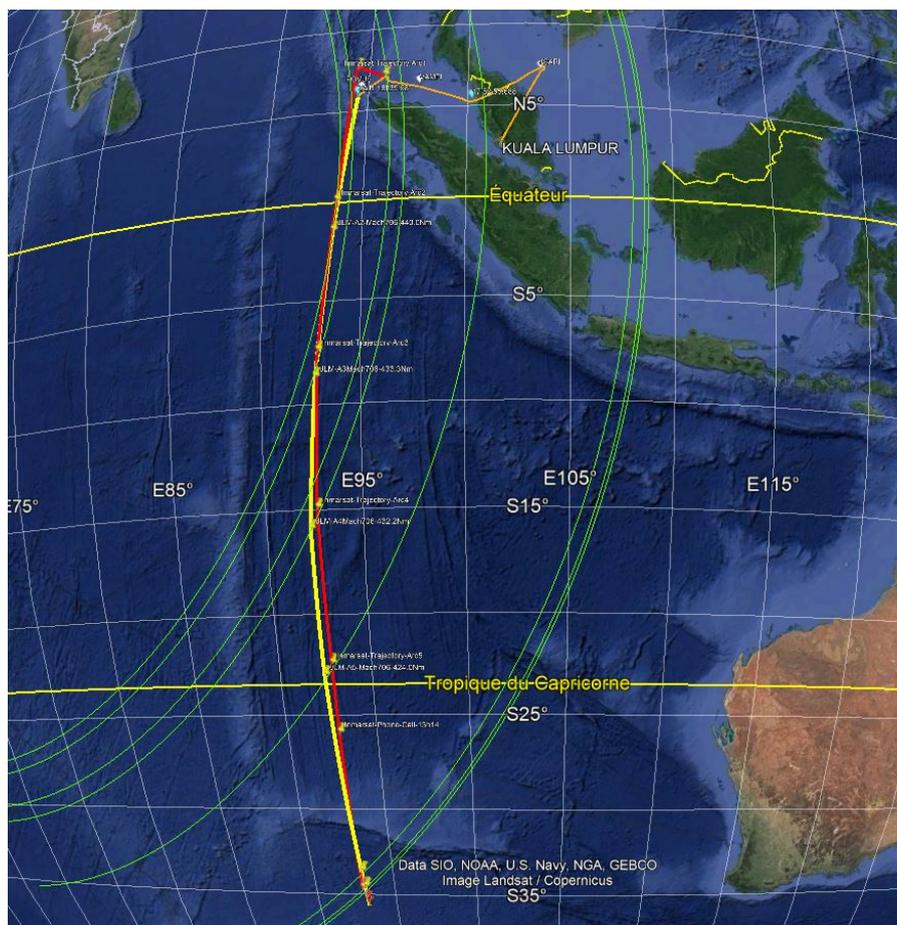
Figure 49: Comparaison des trajectoires - la trajectoire reconstruite (jaune) et l'exemple d'Inmarsat (rouge)

La comparaison de la trajectoire reconstruite avec l'exemple d'Inmarsat est présentée sur la Figure 49. La similitude des deux routes entre l'arc 2 et l'arc 6 est frappante. Néanmoins, les lieux des points de croisement des arcs sont différents sauf ceux de l'arc 7 qui sont très proches, c'est-à-dire à moins d'un nautique.

Cependant, le dernier virage majeur d'Inmarsat (FMT) est plus large et est situé quelques ~ 75 nautiques plus au nord-ouest par rapport au virage FMT que nous avons développé ici. La différence s'explique par une vitesse moyenne plus élevée ainsi que par une altitude plus élevée dans l'exemple Inmarsat parce qu'ils ont considéré des valeurs opérationnelles « standard » d'un avion de ligne et non pas celle réelle du MH370.

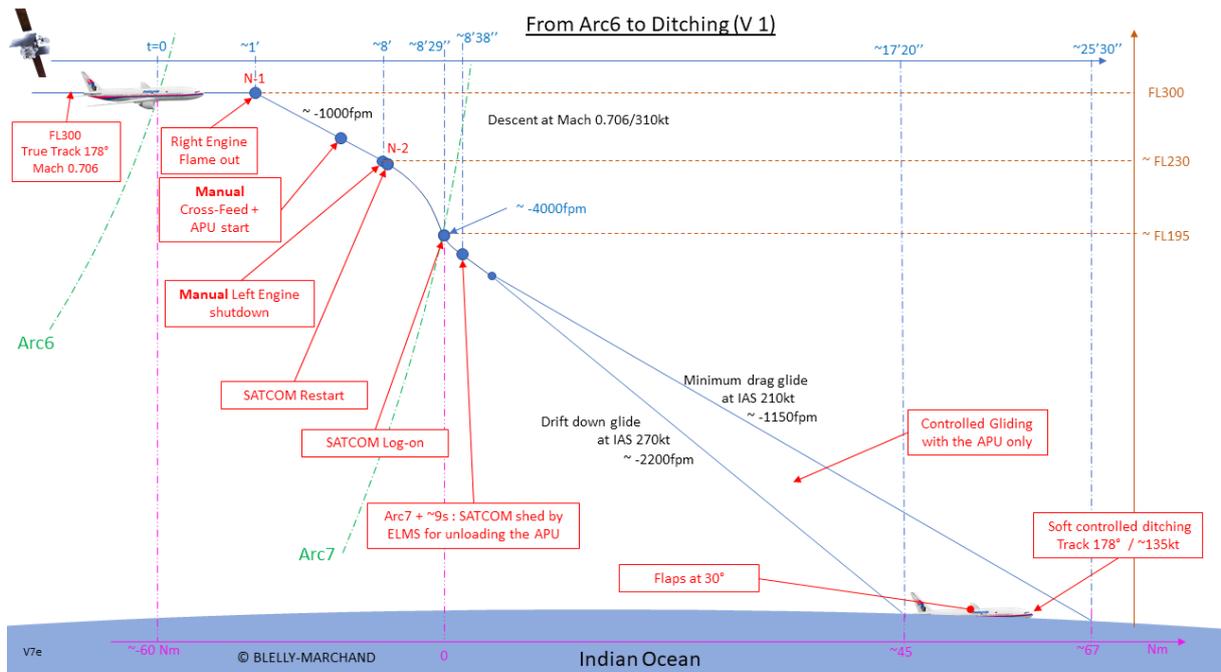
Figure 50: Fin de vol considérée pour la trajectoire pilotée (Blelly-Marchand) – Variante 1

2. Les différentes parties de la descente sont représentées sur la Figure 50. En définissant une heure initiale de référence à l'Arc-6 soit $T_0=00h11'$ UTC, les portions de trajectoire peuvent être détaillées comme suit :

- 2.2. $T_1 = T_0 + 1'$: à environ +1 min, le moteur droit s'est éteint à cause du manque de carburant dans son réservoir. Ceci est illustré par la mention « N-1 » à la Figure 50. Ainsi, à partir de cet instant, tous les systèmes électriques de l'avion ne sont plus alimentés que par le moteur gauche. Le pilote automatique et le directeur de vol fonctionnaient toujours et étaient à la disposition la personne aux commandes qui maintenait probablement un mode de « Mach sélectionné » actif (il avait été utilisé en croisière jusqu'à présent). Ainsi, lors de la descente à venir, l'IAS a progressivement augmenté jusqu'à IAS ~310kt. La commande effectuée manuellement sur le MCP pour le pilote automatique est une valeur de référence constante pour une vitesse verticale d'environ $V / S \sim -1000\text{fpm}$. C'est la seule situation où un avion avec un moteur coupé peu accélérer lors d'une descente dans le mode « Mach sélectionné » (ici le Mach indiqué sur le MCP était toujours sur M0.706). En conséquence, la TAS est estimée à environ ~434kt lorsque l'avion a traversé le FL230. Cela confirme essentiellement que l'avion a volé 59Nm en 8'30" avec une vitesse sol moyenne de ~416kt en tenant compte du vent (ce qui est une vitesse supérieure à celle de croisière à l'Arc6). A un taux de descente de ~-1000fpm, la consommation du moteur unique en marche est estimée à ~71kg/min, soit ~4300kg/h.

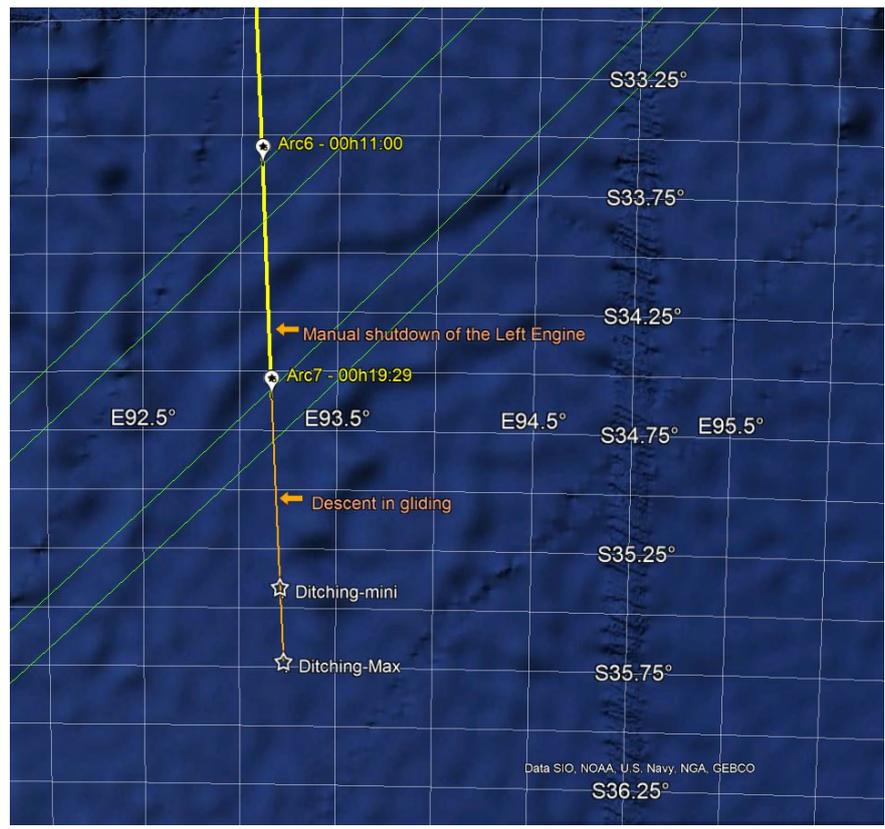
Figure 51: Estimation des lieux possibles d'amerrissage contrôlé - Nord et Sud (étoiles blanches)

- Les coordonnées minimales de la zone de crash sont : **-35,518° S and 93,025° E**
- Les coordonnées maximales de la zone de crash sont : **-35,875° S and 93,039° E**

Ils sont illustrés sur la Figure 51. Mais bien sûr, d'autres pistes et taux de descente variables pourraient être envisagés pour estimer l'emplacement de l'amerrissage. Ceci est pris en compte dans la section 5 ci-dessous qui formule une proposition de zone de recherche.

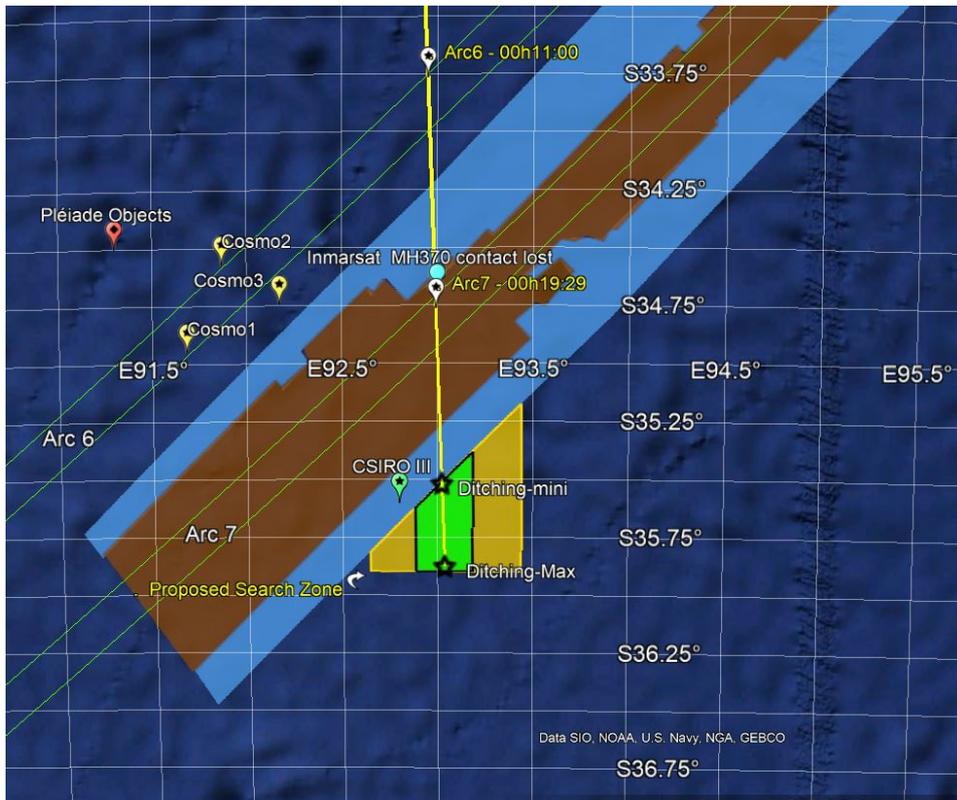
Figure 52: Nouvelle zone de recherche proposée (zone verte) potentiellement couverte en moins de 5 jours

Dans cette région, deux campagnes de recherche sous-marines ont déjà été menées jusqu'en 2018. Elles ont couvert de larges zones des deux côtés de l'Arc 7 comme illustré sur la Figure 52 en brun pour Fugro et en bleu pour Ocean Infinity. Elles se sont basées sur l'hypothèse que l'avion s'était écrasé très près de l'Arc7, après une plongée quasi-verticale suite à l'extinction involontaire des moteurs. Elles n'ont pas permis de retrouver l'épave, parce qu'il n'avait pas été envisagé de vol plané de l'avion, pas plus que la possibilité qu'une personne soit encore aux commandes. Nous pensons que si la première partie du vol, qui est complexe, était piloté par quelqu'un, il n'y a pas, ou peu de raisons, que cette personne ne soit pas toujours aux commandes à la fin du vol.

La nouvelle zone de recherche proposée est représentée en vert sur la Figure 52. Elle a une forme d'un trapèze de ~15 Nm de large prolongeant la zone déjà balayée vers le sud de ~25 Nm environ. La zone comprend une marge de contingence de ~7,5 Nm de chaque côté de la route vraie au 178° dans le cas où l'avion aurait dévié légèrement de son cap. Cette zone de recherche est valable pour les deux variantes de fin de vol présentées dans ce rapport.

La nouvelle surface de la zone de recherche proposée est estimée à ~350 Nm² environ. Elle est petite comparée à la zone de recherche potentielle de 10 000 Nm² envisagée par la société « Ocean Infinity » lors d'une éventuelle future campagne de 100 jours en 2023 ou 2024. Selon ce taux journalier, la nouvelle zone de recherche proposée serait scannée en moins de 5 jours.

Enfin, Inmarsat a reconstruit de façon géométrique et temporelle un exemple de trajectoire dont le point d'aboutissement (Arc-7) se situe aux coordonnées [34.7°S ; 93.0°E] comme rapporté dans le document [3]. Il est notable que notre trajectoire recalculée inclut un croisement de l'Arc7 situé à moins d'un nautique de là comme illustrée dans la Figure 52 (ainsi que dans la Figure 53).

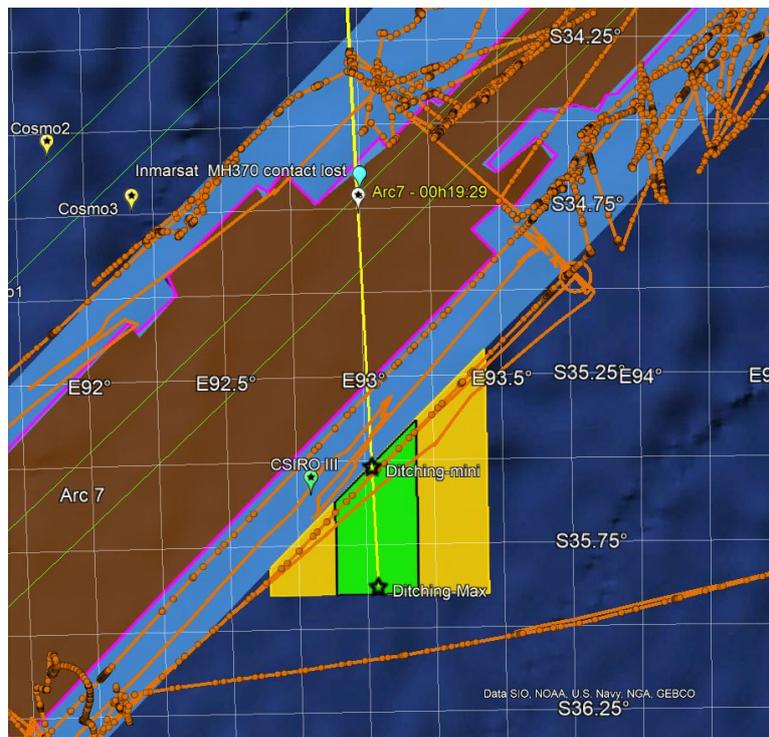
Figure 53: Nouvelle zone de recherche élargie proposée complétant les zones précédemment scannées

Afin de tenir compte de la possibilité que l'avion ait dérivé à gauche ou à droite de la trajectoire initiale à 178° pour différentes raisons, une nouvelle zone de recherche élargie est proposée comme illustrée par la zone orange de la Figure 53. Elle couvre environ 1200Nm².

La Figure 53 montre également le suivi AIS du navire Ocean Infinity « Seabed Constructor » lors de sa campagne 2018 par les points bruns.

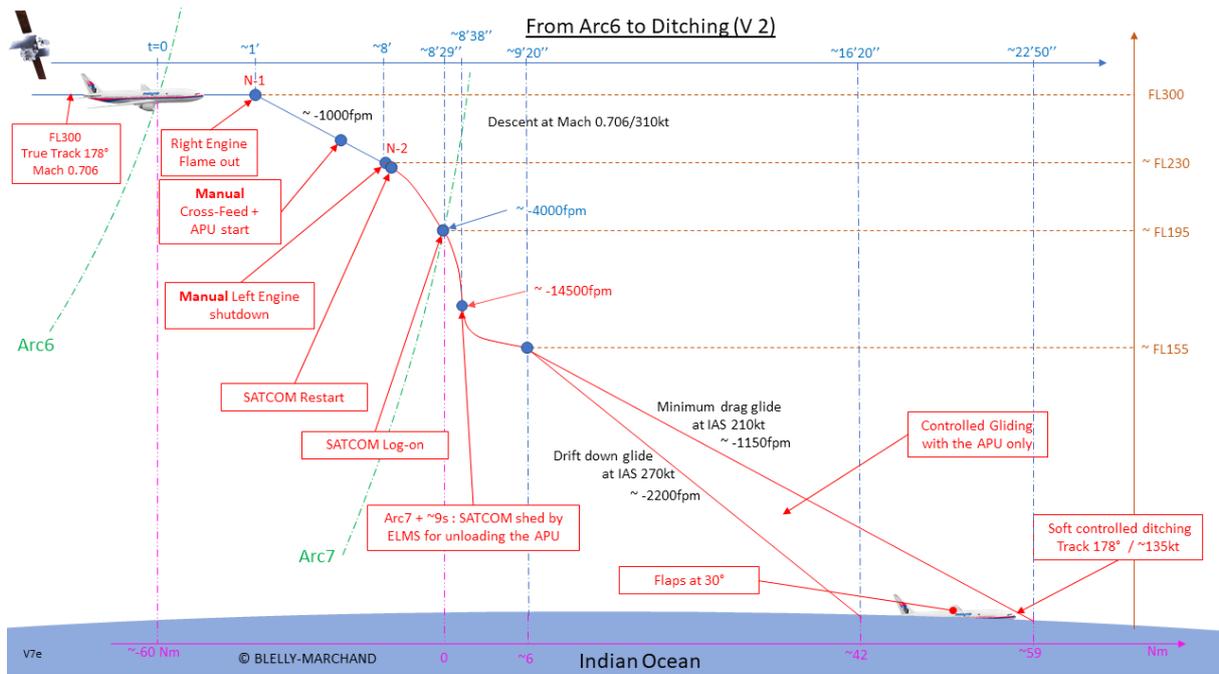
Figure 54: Variante 2 de la fin de vol incluant une plongée suivie d'une récupération rapide (Blelly/Marchand)

Si l'on considère une présence humaine dans le cockpit, il y a une autre possibilité qui est envisagée ici et esquissée à la Figure 54. Le petit nombre de débris retrouvés et leur type ont permis de conclure que l'avion ne s'est pas écrasé violemment dans l'eau à grande vitesse. Sinon, ce serait comme s'écraser contre un mur de béton en répandant des milliers de morceaux aux alentours. A notre avis, il est parfaitement possible qu'après le début de la plongée – volontaire ou involontaire – le pilote ait rétabli très rapidement la situation de l'avion. La coupure volontaire du dernier moteur en marche (celui de gauche) et la gestion des événements ultérieurs dans le cockpit auraient pu déclencher cette plongée temporaire. Par exemple, les calculs montrent que si l'avion avait plongé pendant 10 secondes peu avant l'Arc 7, la manœuvre de récupération esquissée à la Figure 54 aurait duré ~50 secondes environ pour une distance de vol de 6 nautiques. Il s'en serait suivi une descente similaire aux options décrites dans la variante 1 et rappelées sur la Figure 55.

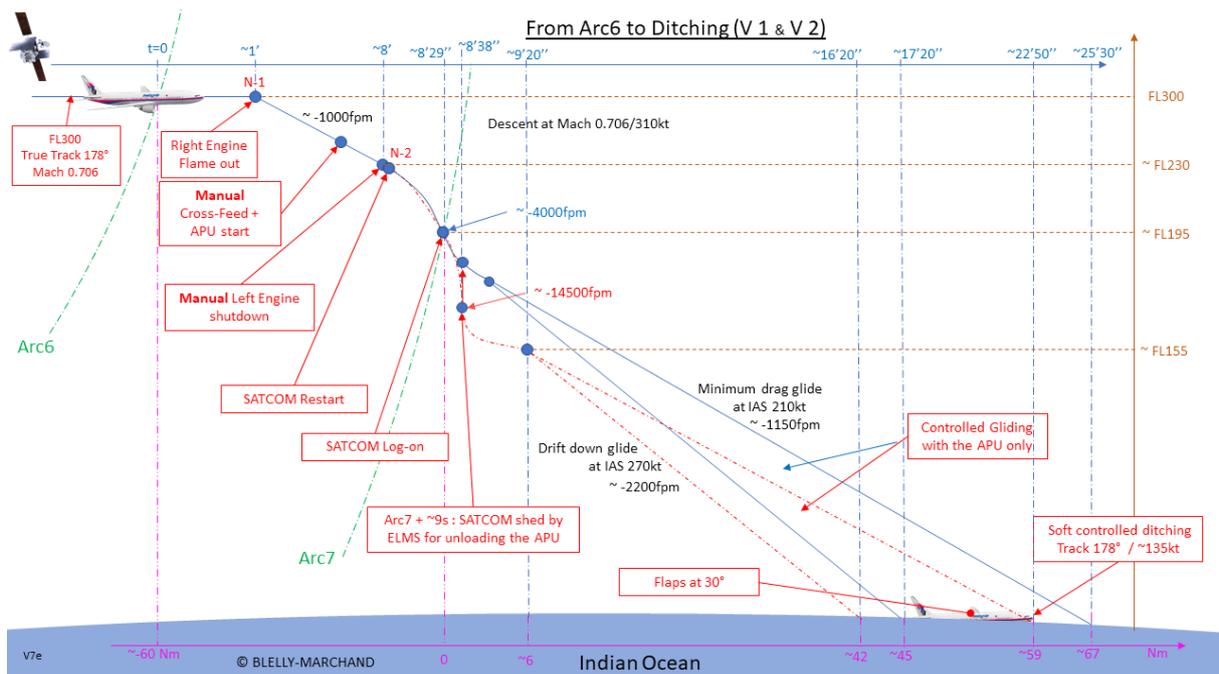
Figure 55: Résumé du scénario de fin de vol (variantes 1 et 2)

La différence notable entre la fin du vol des variantes 1 et 2 est l'estimation des distances minimales et maximales parcourues par l'avion. La distance minimale dans la variante 1 serait de ~45Nm tandis que la distance maximale serait de ~67 Nm. Elles deviendraient ~42 Nm et ~59 Nm respectivement dans la variante 2, comme indiqué à la Figure 55.
